РОСРЕЕСТР

Управление Федеральной службы
государственной регистрации,
кадастра и картографии
по Санкт-Петербургу

**Обеспечение сохранности геодезических,
nivelirных и гравиметрических пунктов,
расположенных на территории
Санкт-Петербурга**

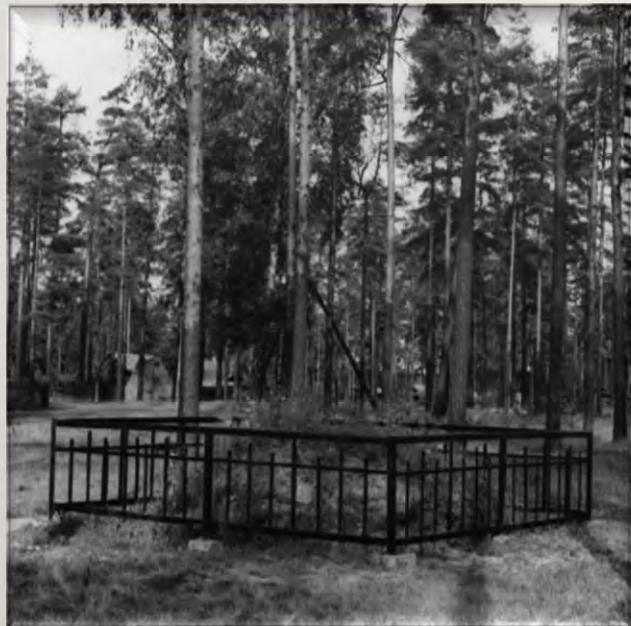
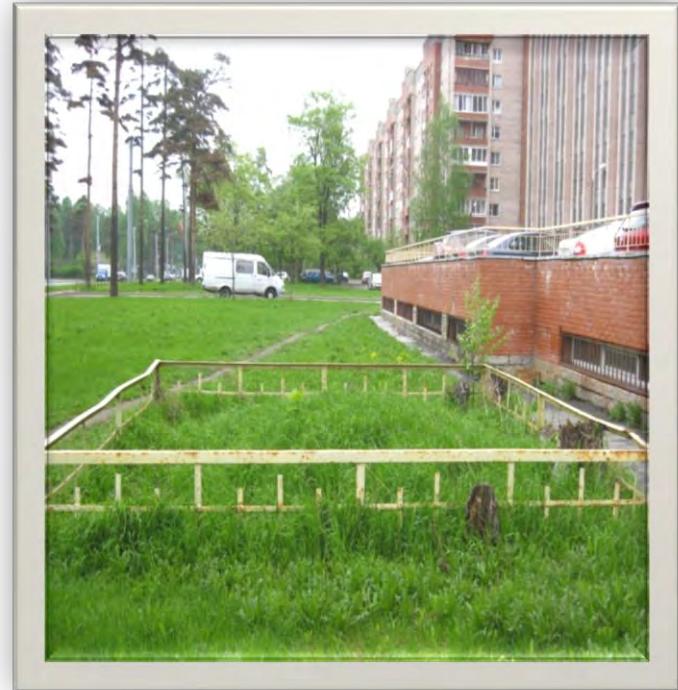
1957

Изменения на местности вокруг пункта

В результате расширения городской застройки грунтовые пункты со временем могут попасть внутрь кварталов.

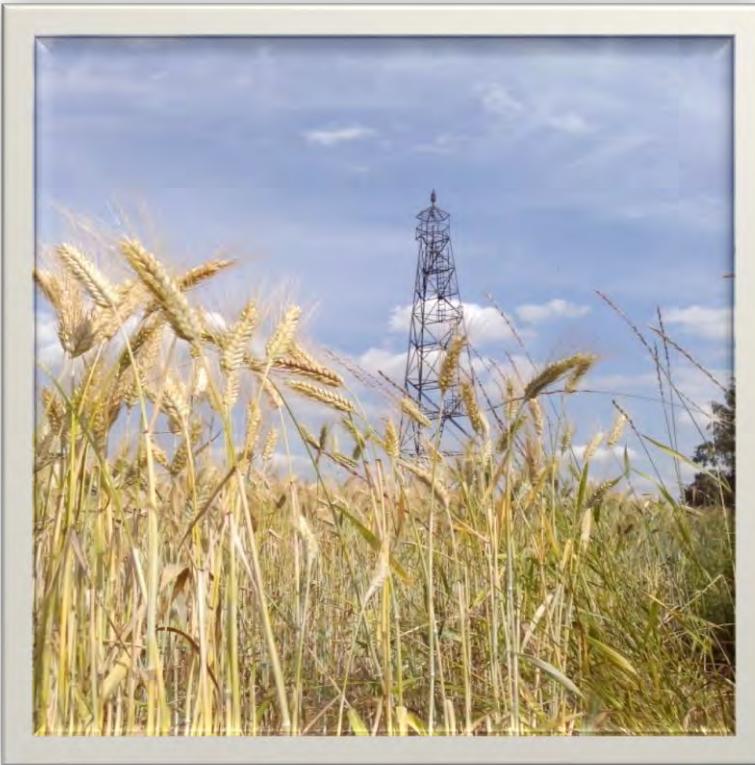
Пункты триангуляции на местности

**Имеют наружный знак – пирамиду или сигнал
(сохранились не у всех пунктов).**

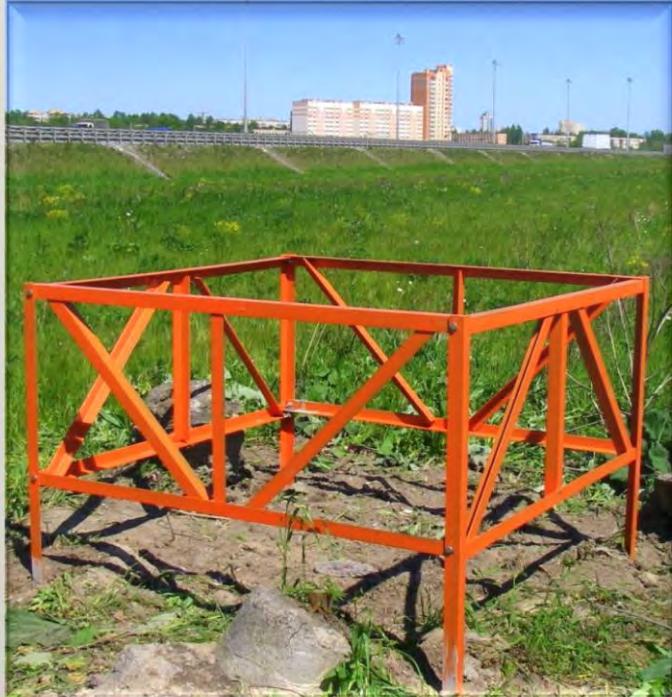
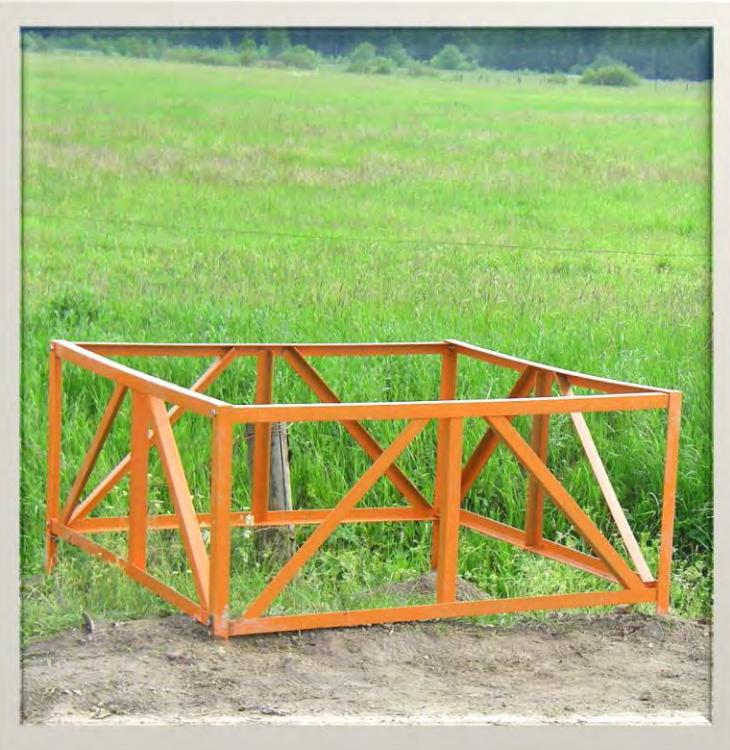
Пункты триангуляции на местности

В случае утраты наружного знака (пирамиды или сигнала) вокруг центра пункта триангуляции может быть установлена металлическая ограда.

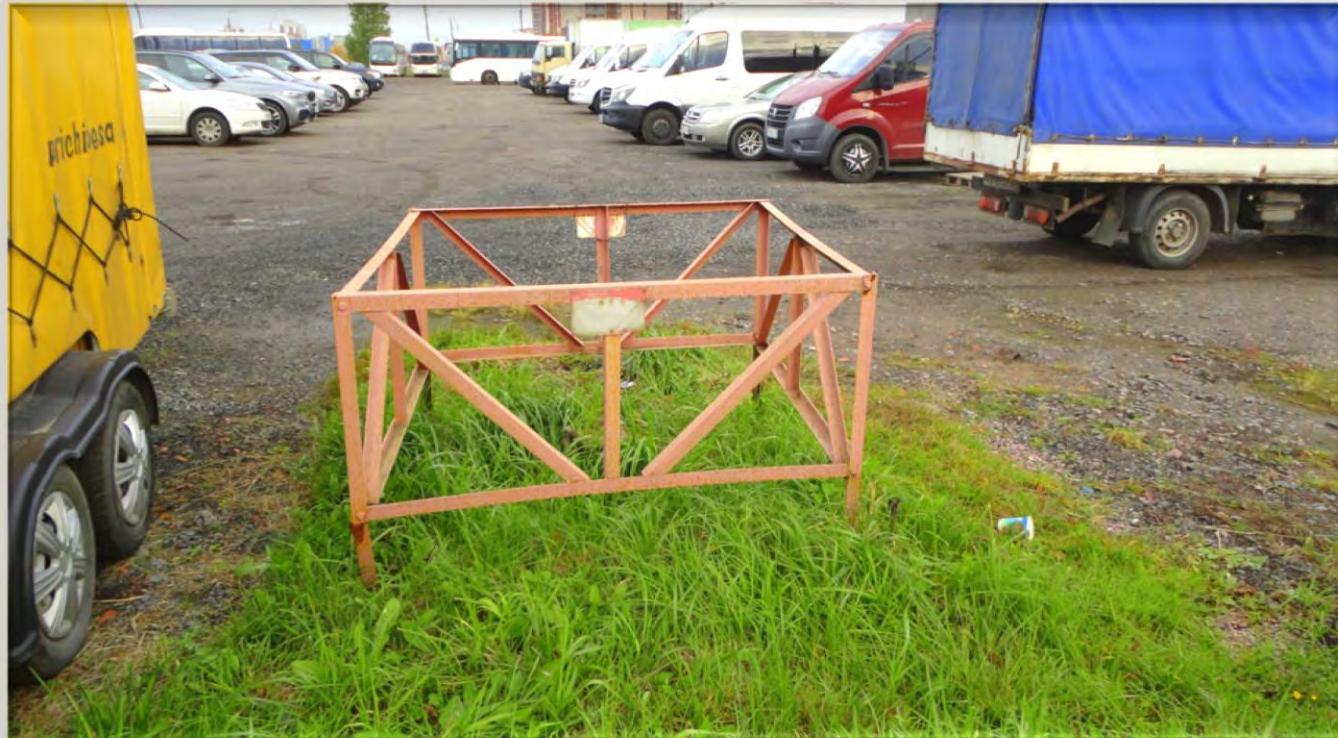
Пункты триангуляции на местности

По истечении времени пункт попал на территорию стоянки автомобильного транспорта.

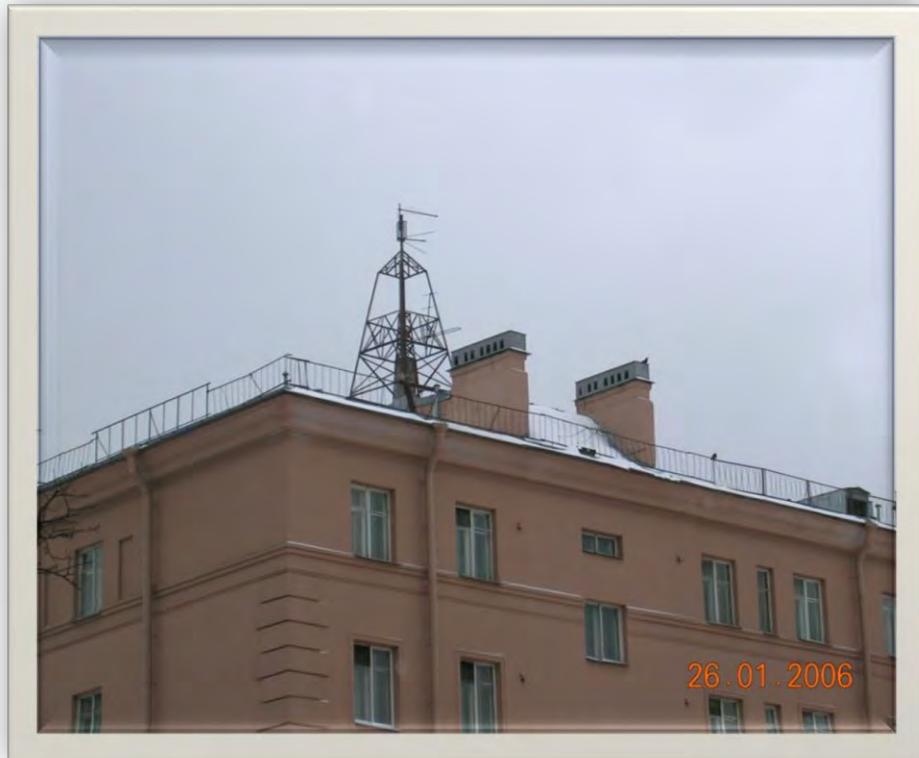
Пункты триангуляции на зданиях

**Здания на крышах и стенах которых заложены геодезические
пункты могут быть как гражданские (жилые и общественные),
так и промышленные (производственные, обслуживающие,
вспомогательные).**

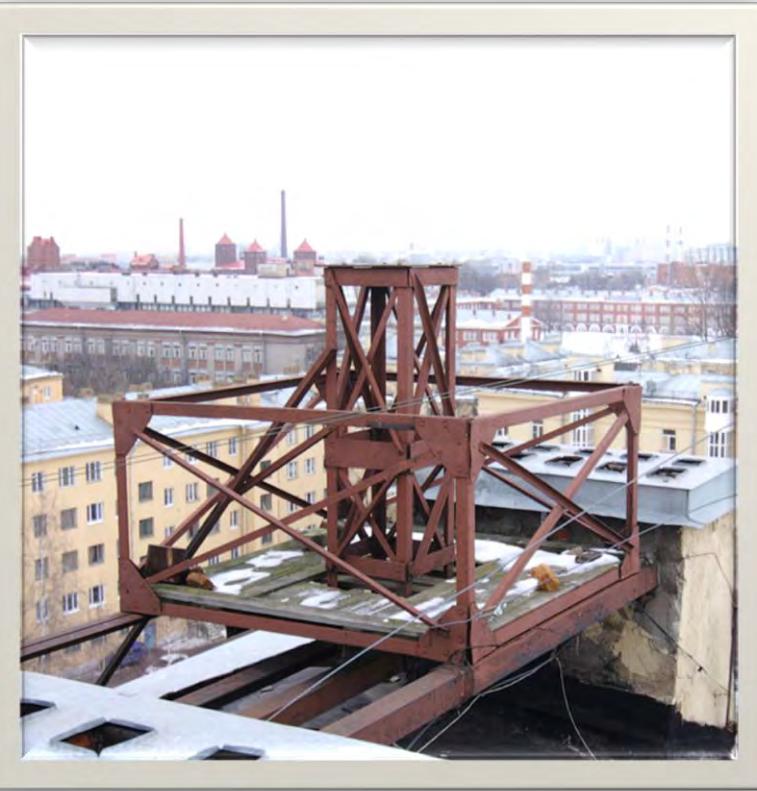
Пункты триангуляции на здании

Металлическая надстройка над центром пункта,
может выглядеть по разному.

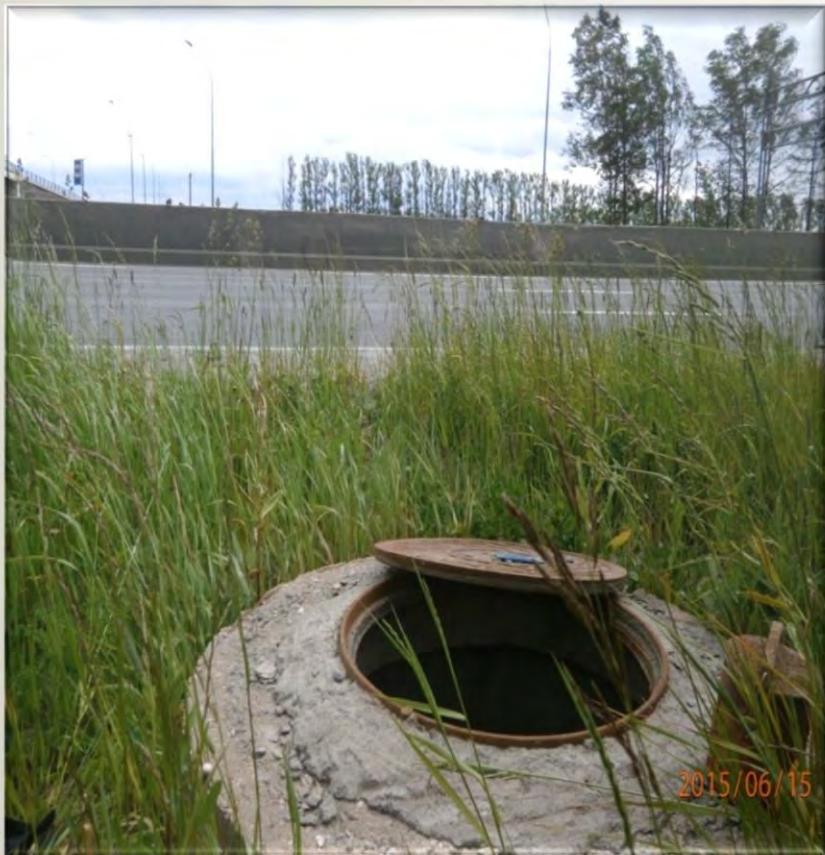
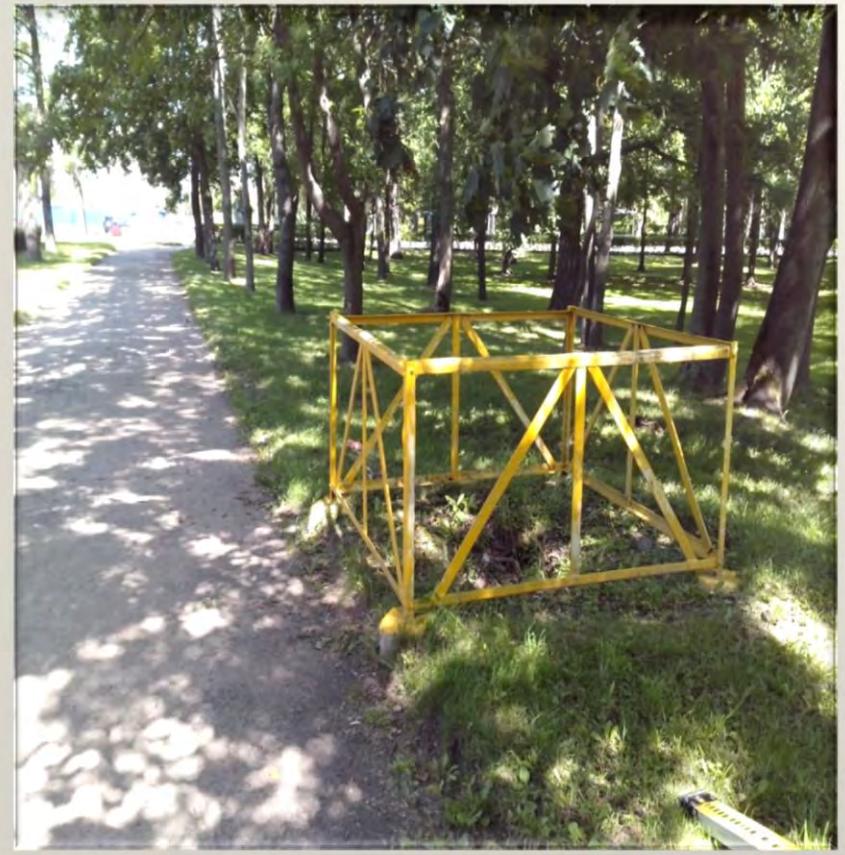
Фундаментальные реперы

Могут иметь разное наружное оформление.

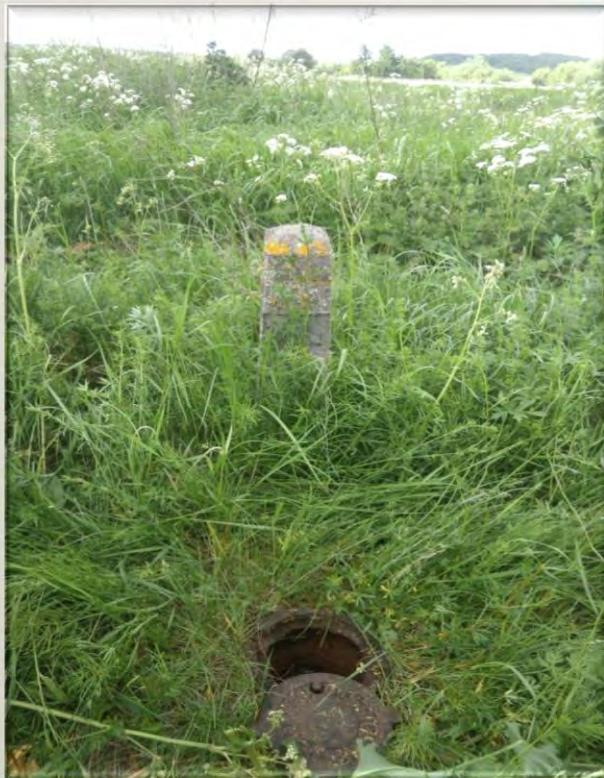
Грунтовые (без наружного оформления)

Должны иметь опознавательный столб и охранную
табличку (сохранились не все)

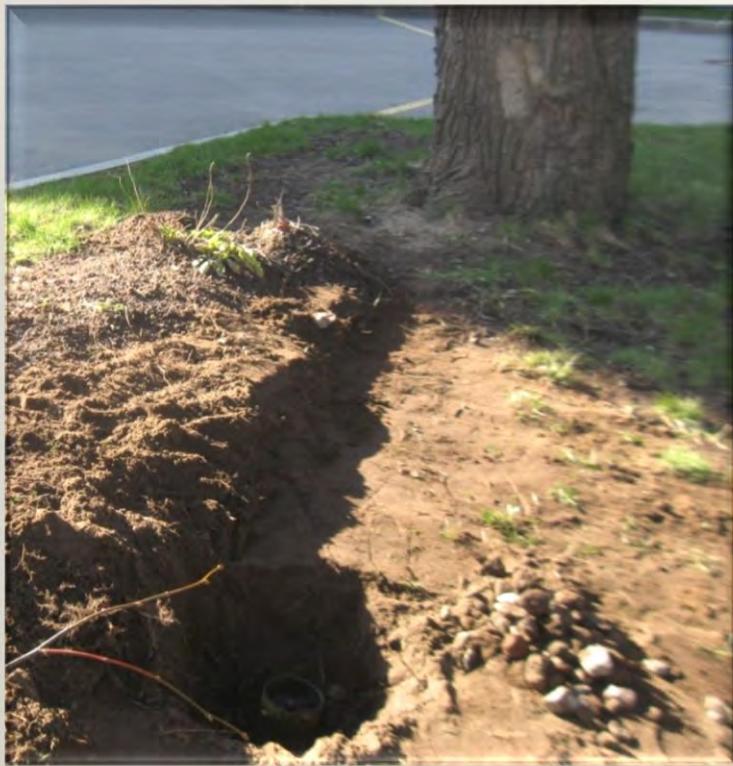
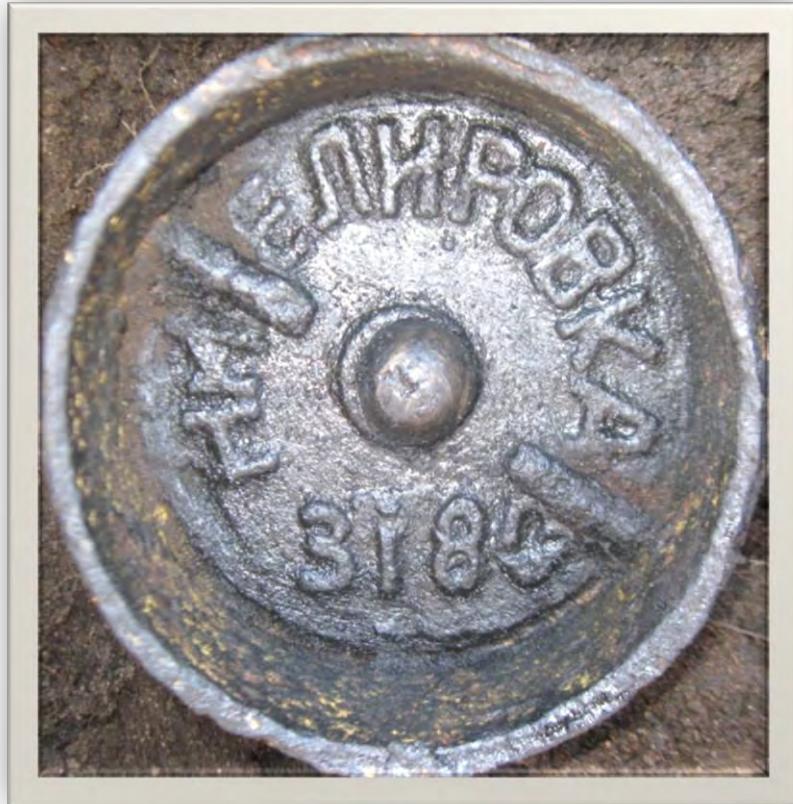
Грунтовые (без наружного оформления)

**На дату обследования был прысыпан землей. Мог пострадать
(поврежден, утрачен) при благоустройстве территории.**

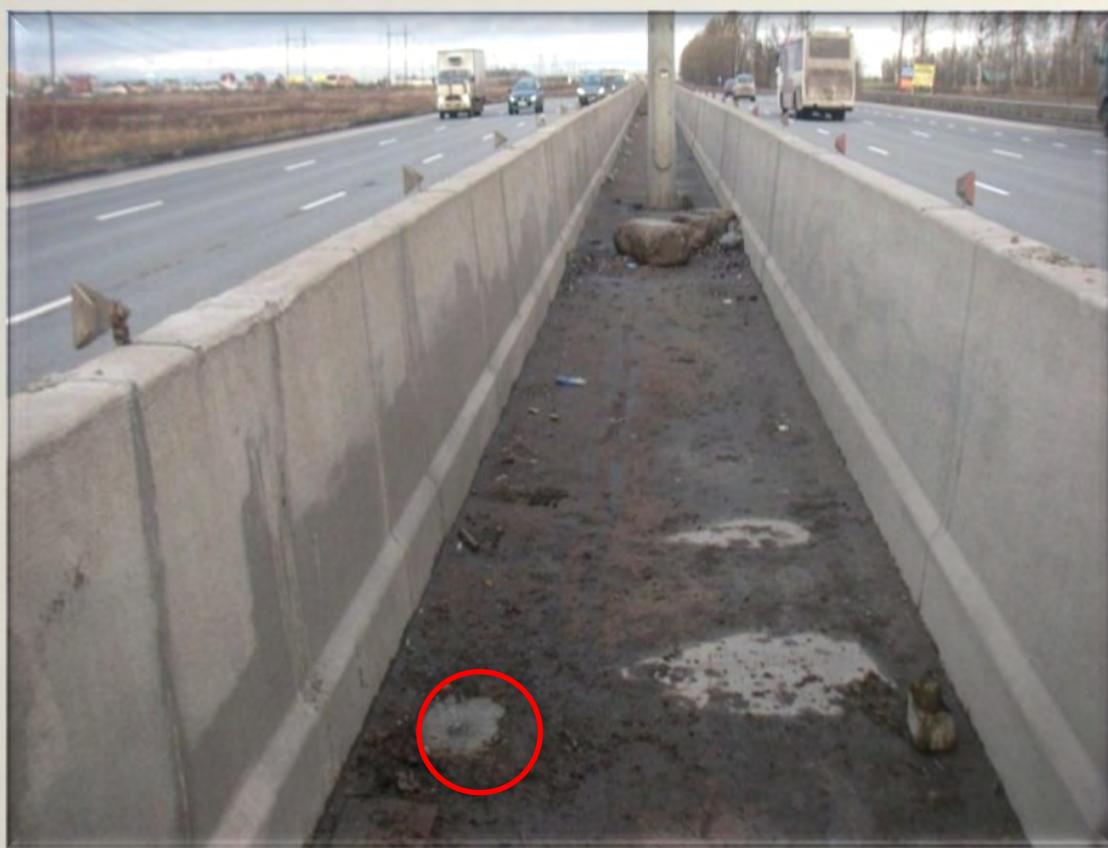
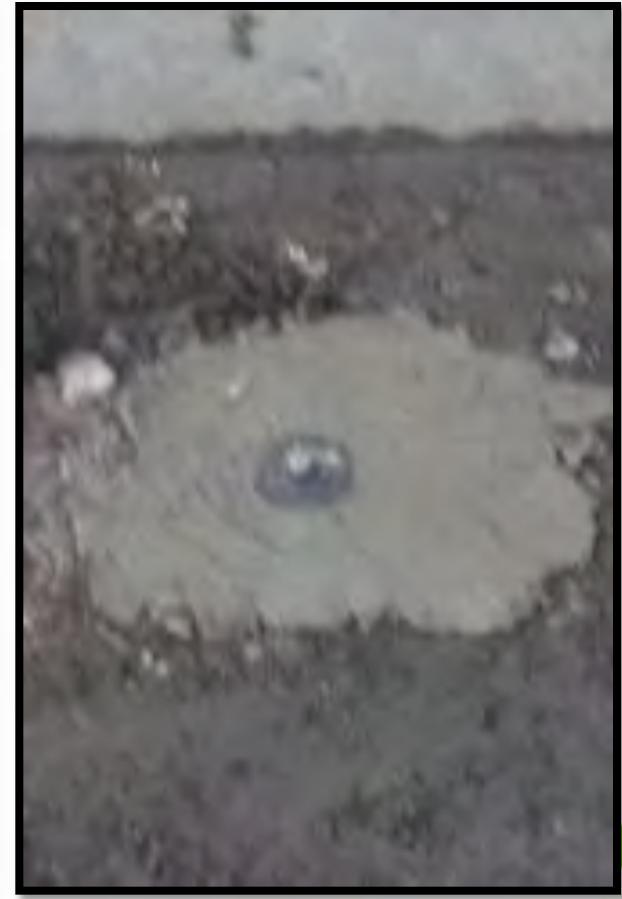
Вертикальный репер

На разделительной полосе шоссе

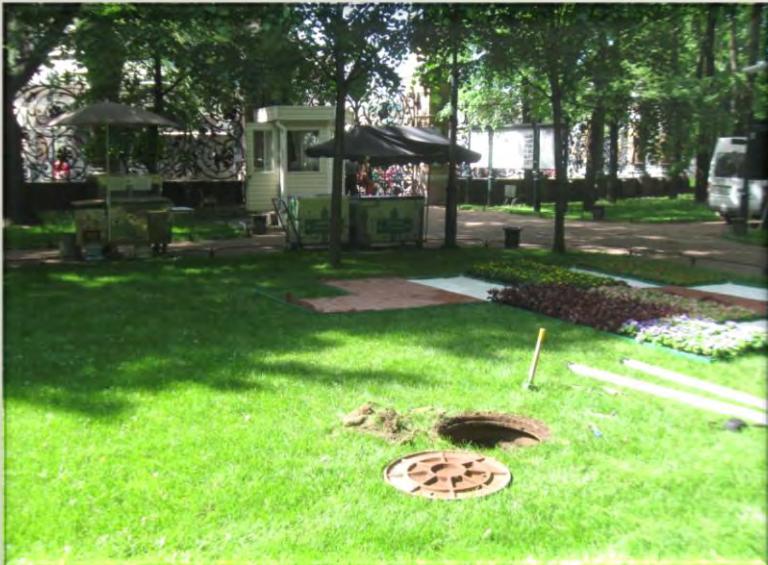
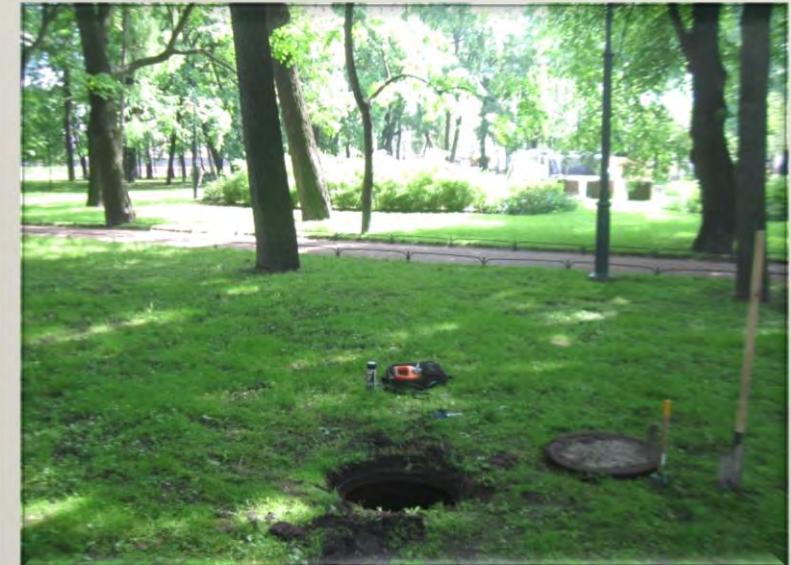
Глубинные реперы

Глубинный репер - нивелирный репер специальной конструкции (основание которого устанавливается на плотные, динамически устойчивые грунты), служащий высотной геодезической основой для выполнения геодезических наблюдений за деформациями зданий, сооружений и земной поверхности.

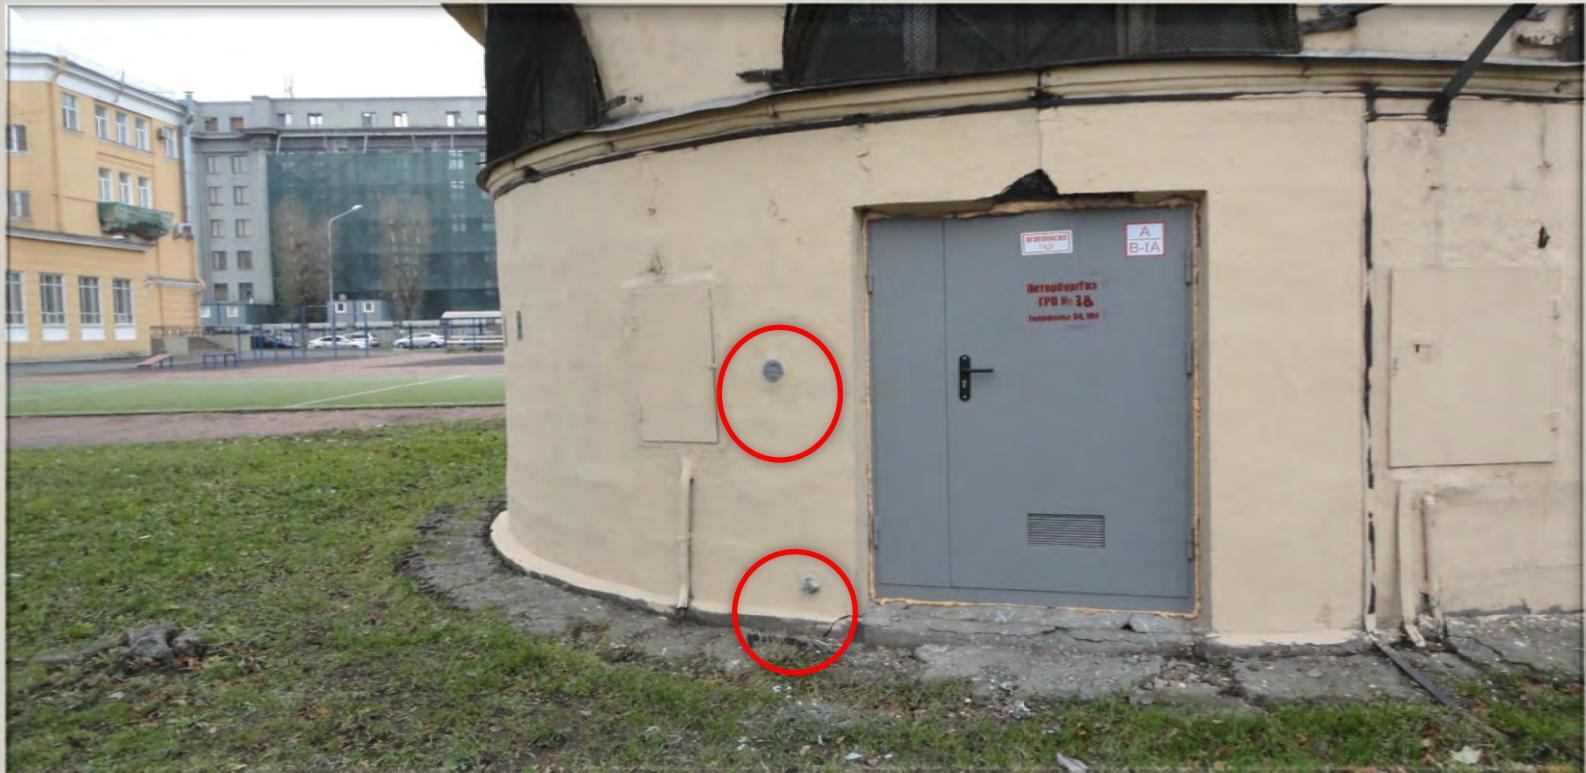
Стенные пункты на ГРП ПетербургГаза

Намного чаще встречаются на трансформаторных будках Ленэнерго.

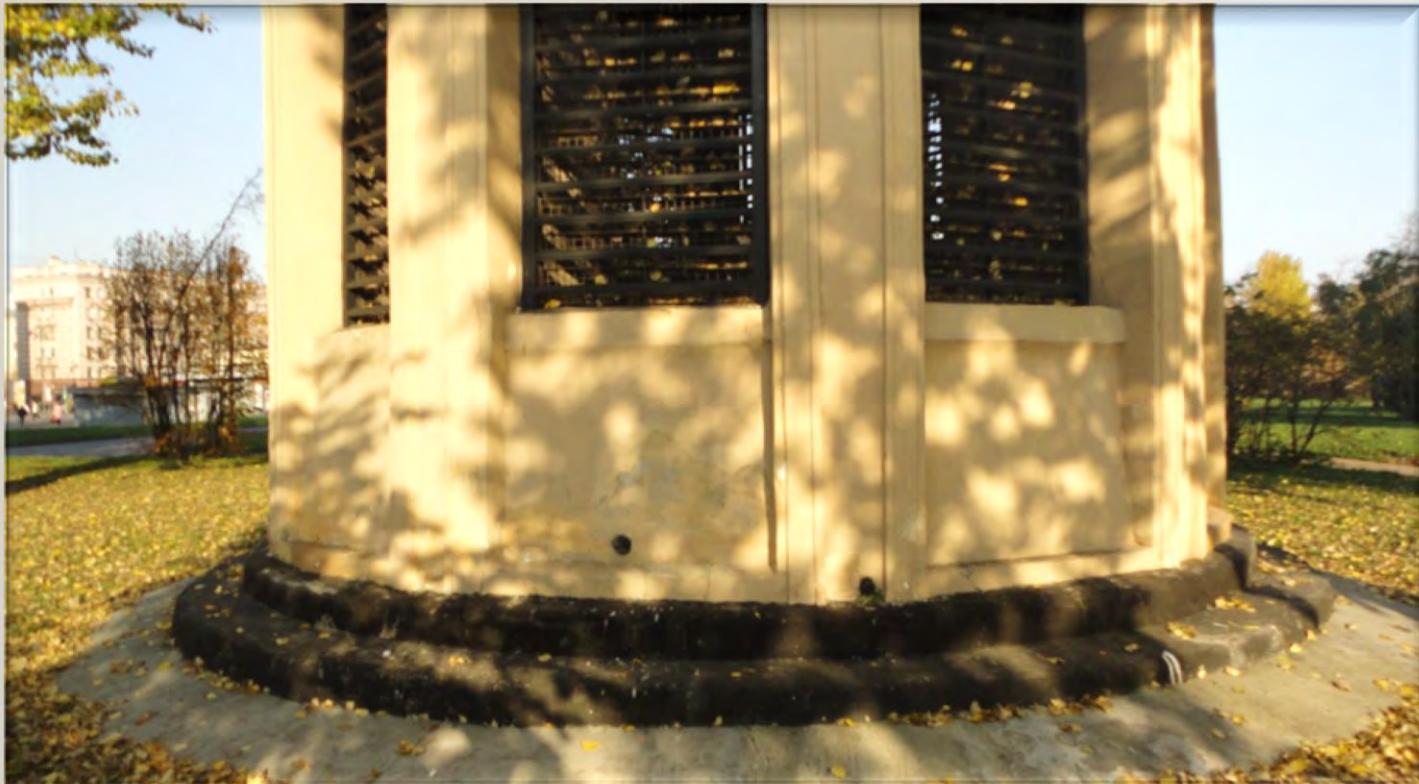
Стенные пункты на вентиляционных киосках метро

На большинстве вентиляционных киосков метро Санкт-Петербурга заложены пункты главной высотной основы России.

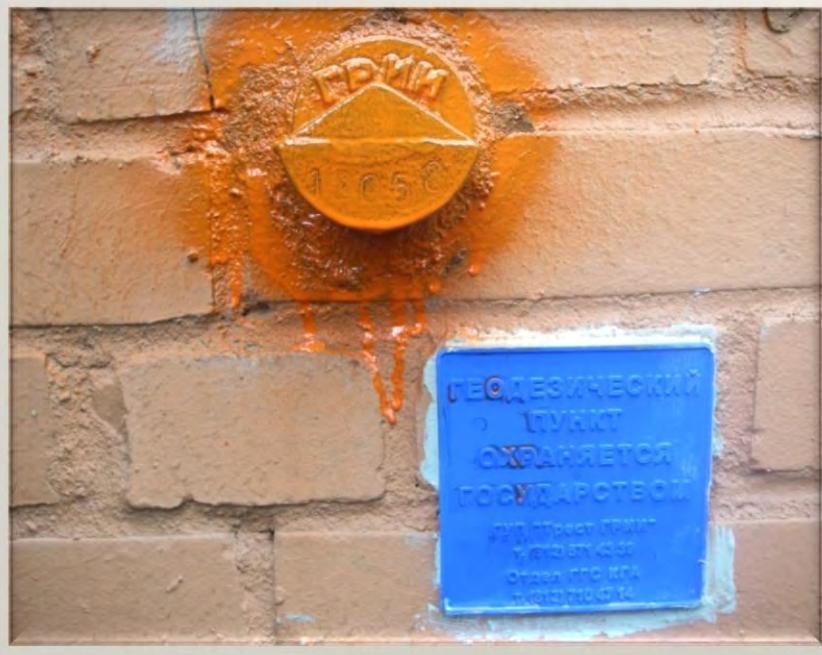
Пункты с охранными табличками

При заложении стенного пункта рядом вешается охранная табличка (сохранилось малое количество)

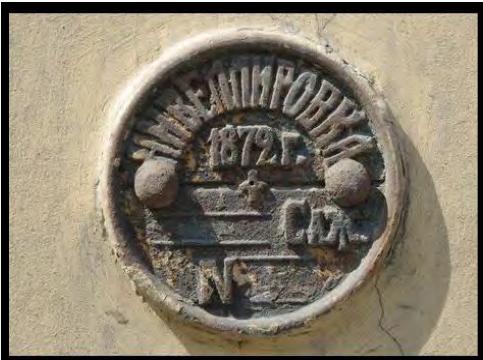
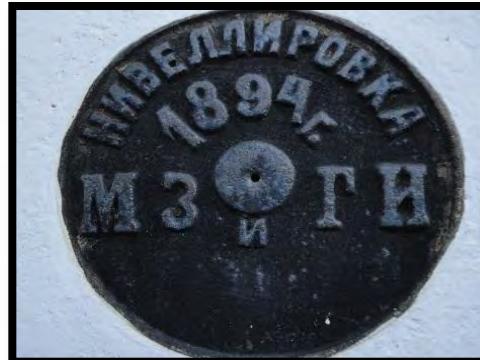
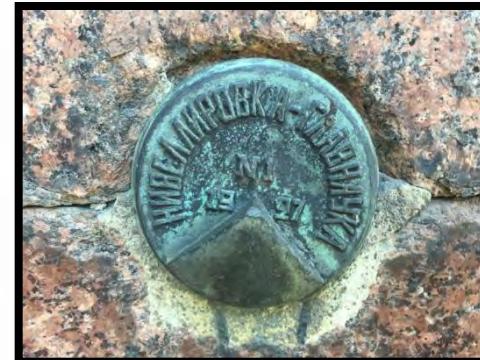
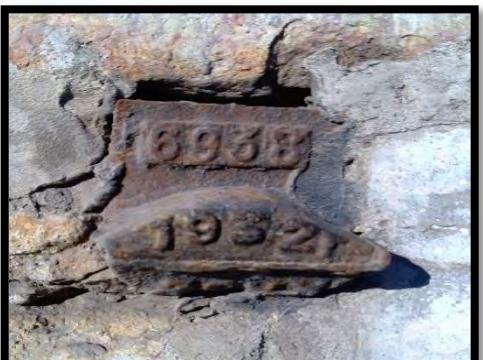
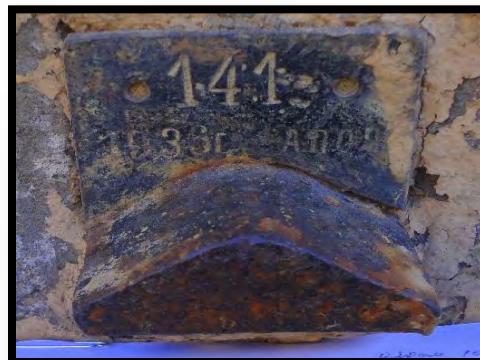
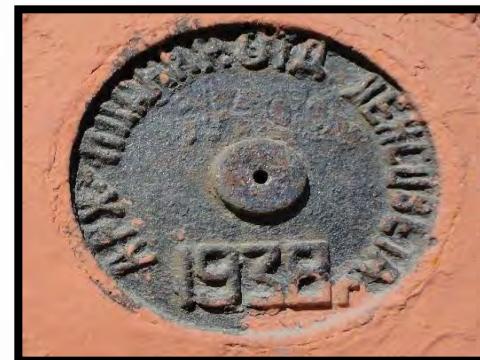
Примеры возможности сохранности пунктов на века

Первая в Санкт-Петербурге высотная основа (сеть специальных знаков) была создана в ходе технического нивелирования 1872-1874гг., выполненного под конкретную цель создания в городе усовершенствованной системы водоотведения, под руководством военного геодезиста М.А. Савицкого (1838-1908).

На 2013 год в Санкт-Петербурге сохранилось 70 марок нивелирования 1872-1874гг., многие из которых являются действующими пунктами главной высотной основы Санкт-Петербурга.

Все сохранившиеся знаки первой созданной в Санкт-Петербурге высотной основы представляют для нашего города несомненную историко-геодезическую, историко-техническую и историко-культурную ценность.

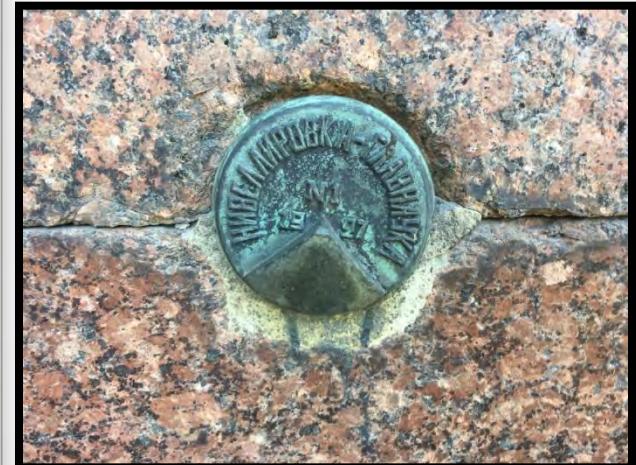
Стенные пункты на объектах культурного наследия

Стенная марка, предназначенная для наблюдений за
высотными деформациями Исаакиевского собора.

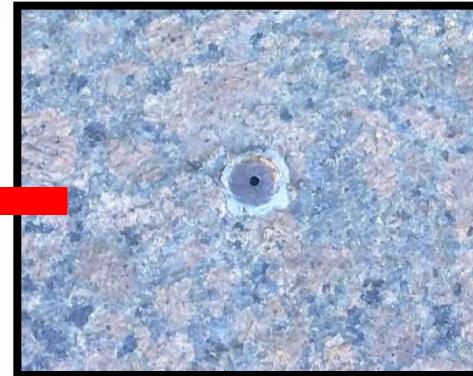
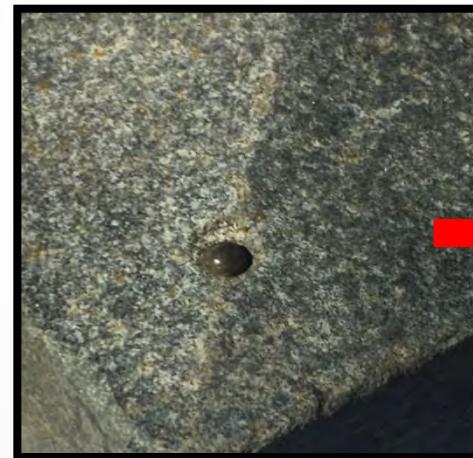
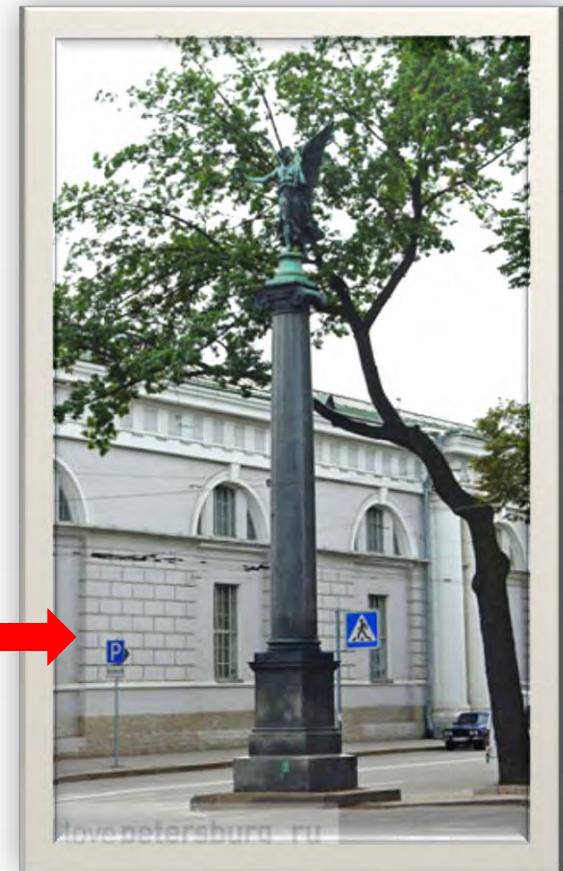
В основаниях памятников

Вертикальные реперы, предназначенные для наблюдения за высотными деформациями Исаакиевского собора.

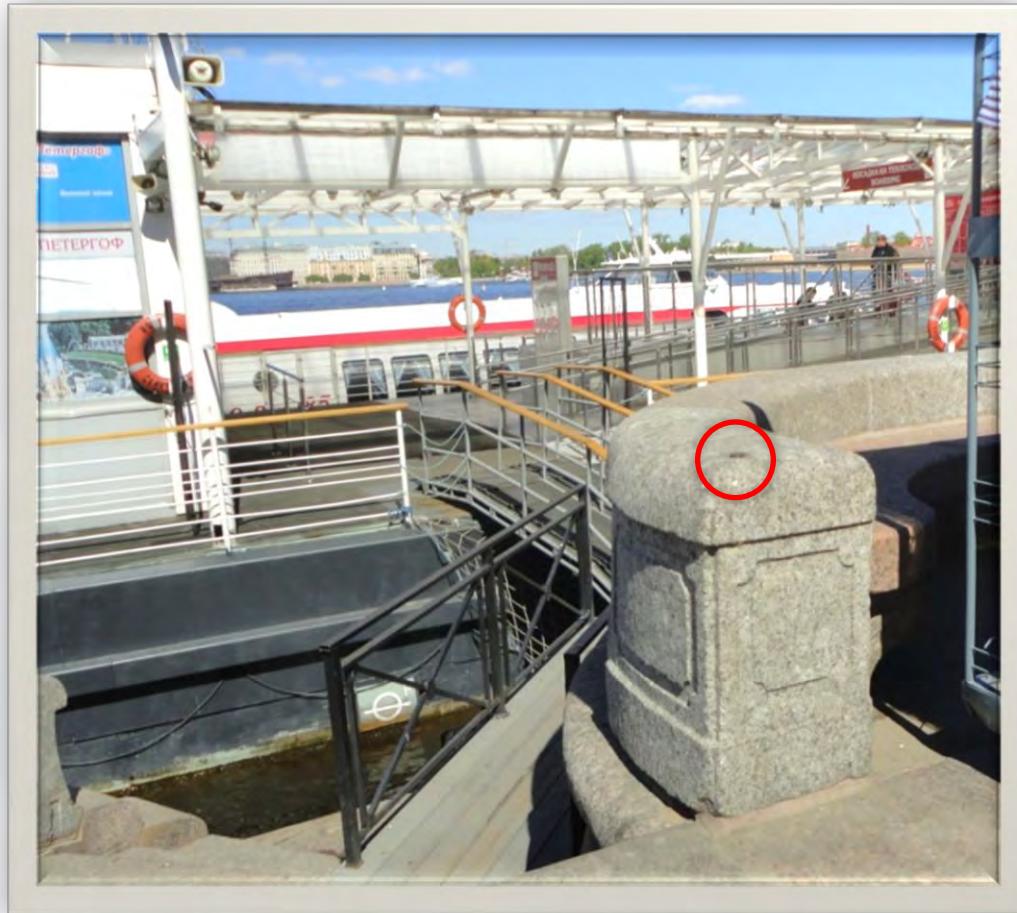
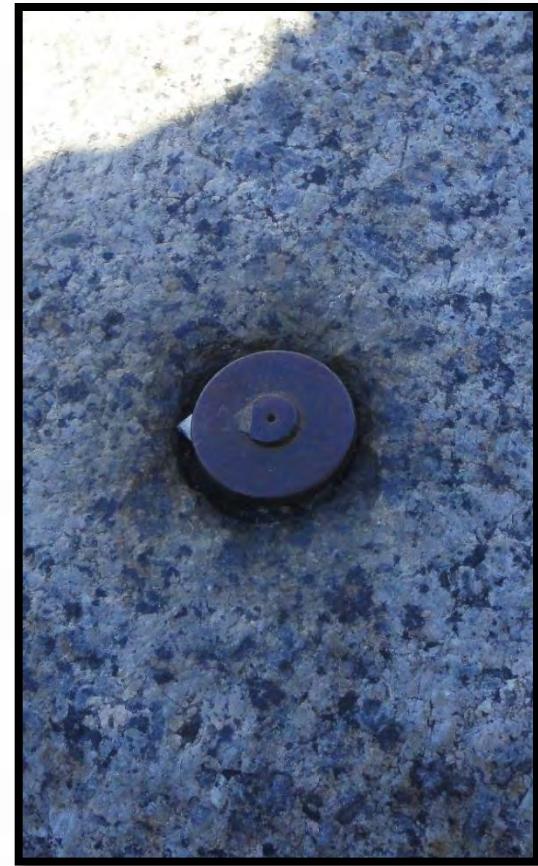
Вертикальные реперы на набережных

✓ За 15 лет в Санкт-Петербурге при реконструкции
или ремонте набережных было утрачено
30 нивелирных пунктов.

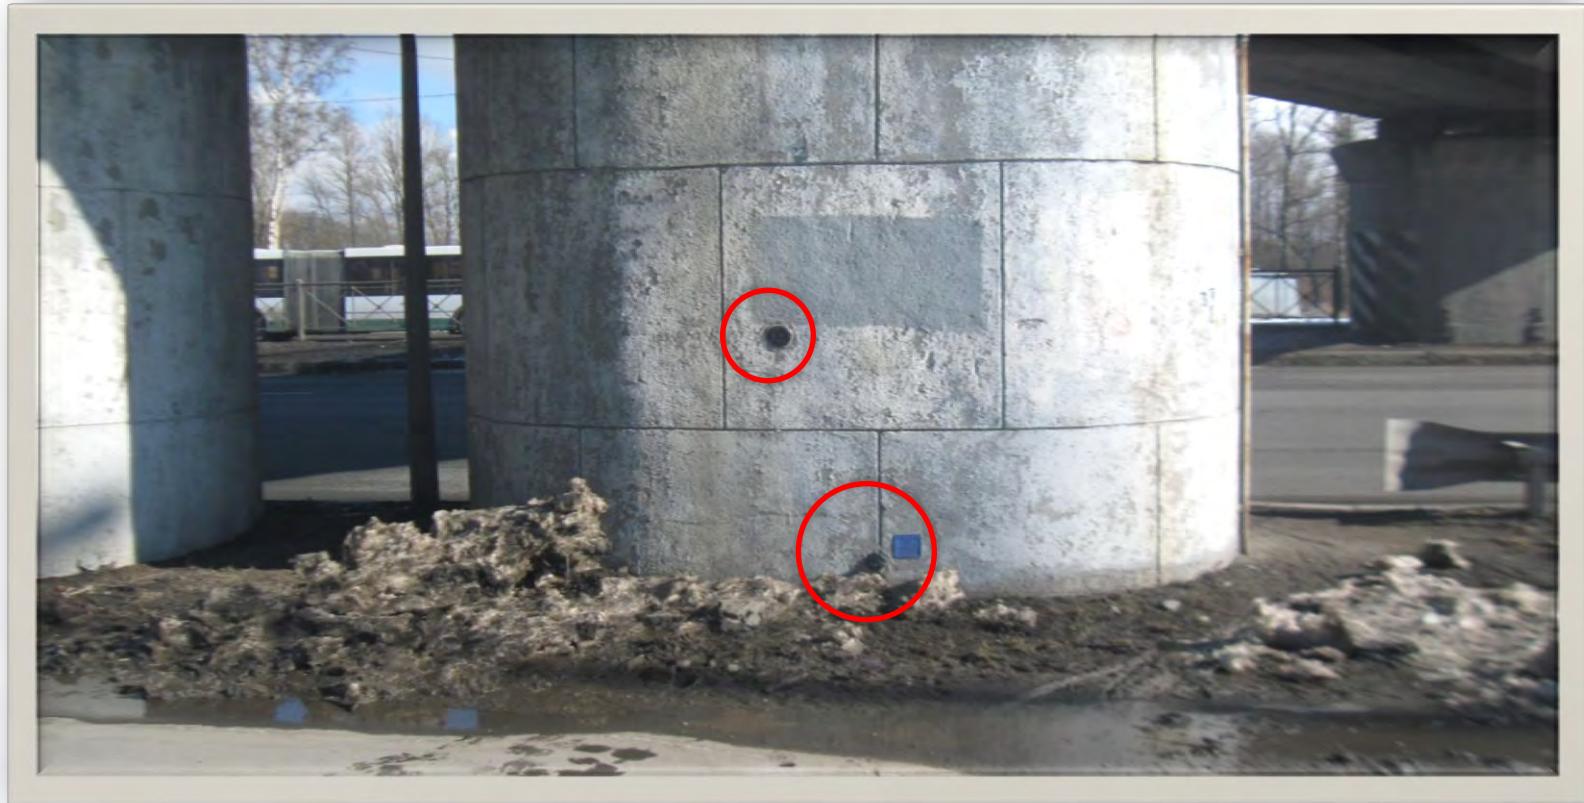
Стенные пункты в устоях путепроводов

✓ За 15 лет в Санкт-Петербурге при проведении работ по реконструкции или ремонту мостов, путепроводов и виадуков было утрачено 92 нивелирных знака.

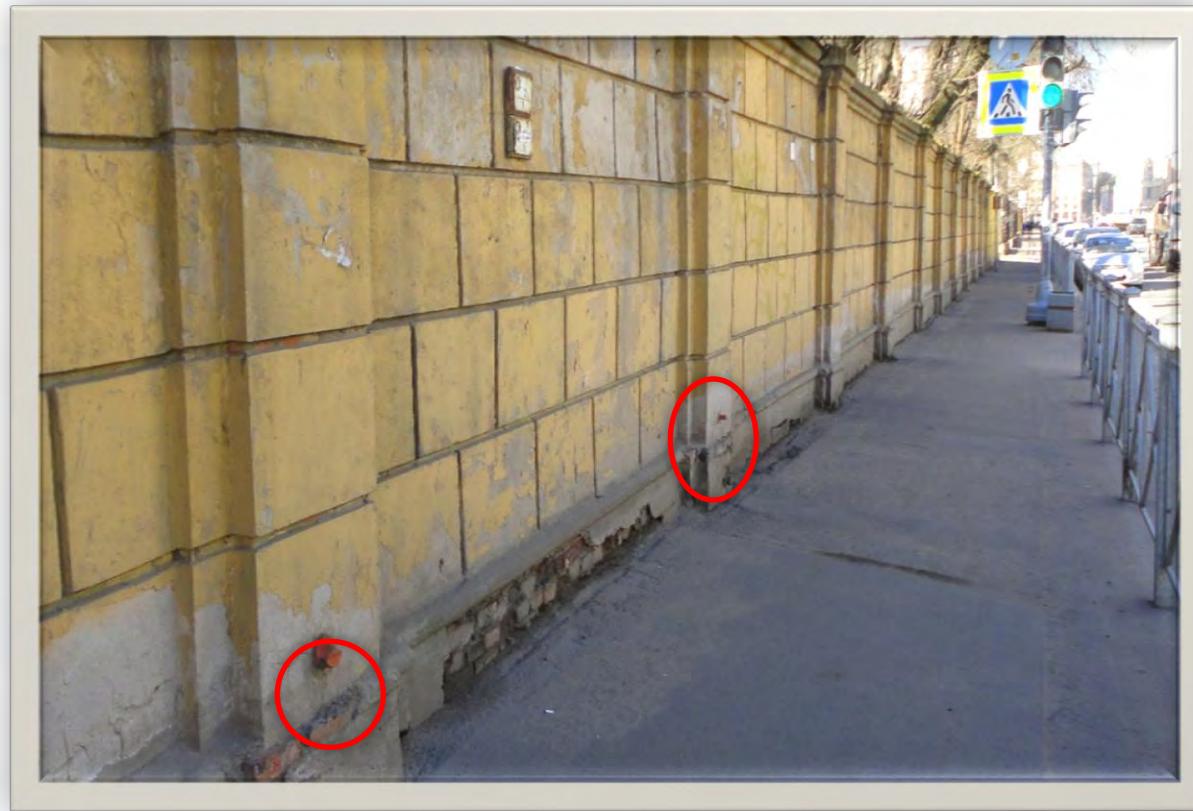
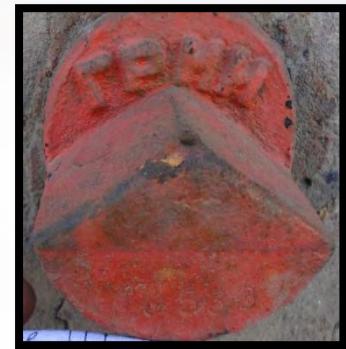
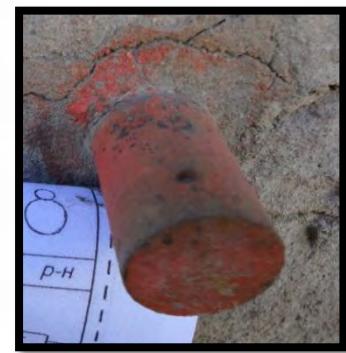
В кирпичном заборе

✓ За 15 лет в Санкт-Петербурге при проведении работ по реконструкции или ремонту заборов и оград было утрачено 26 геодезических пунктов и нивелирных знаков.

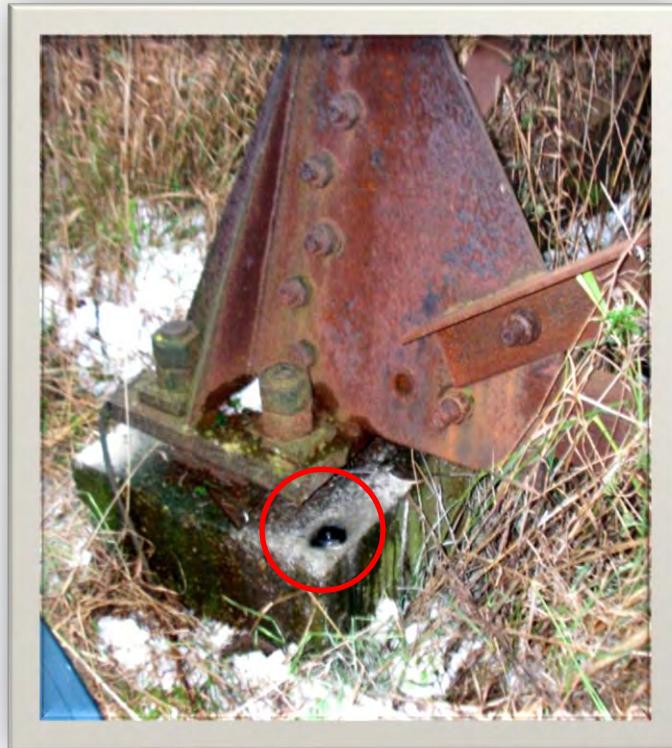
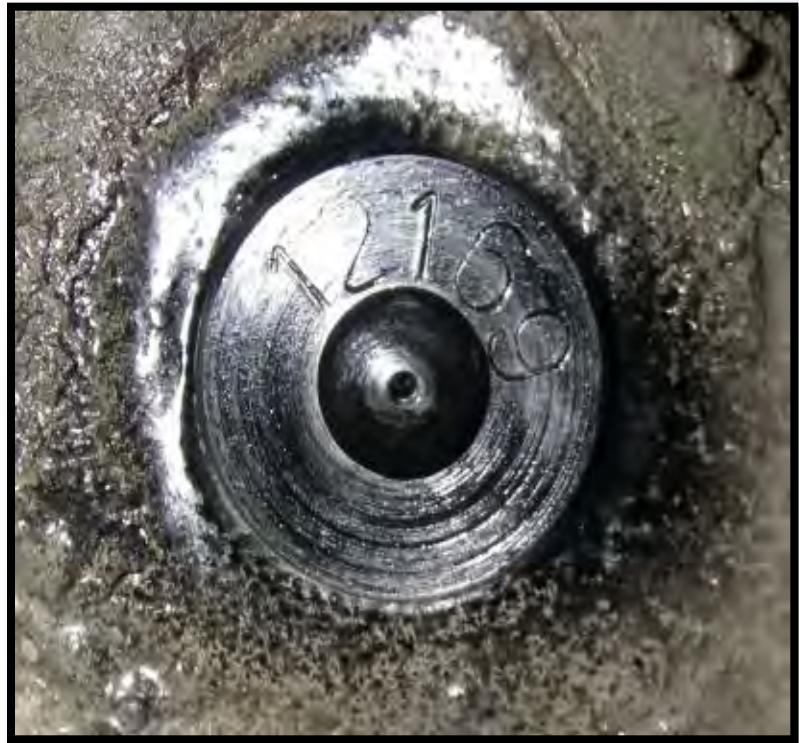
Вертикальный репер в опоре ЛЭП

✓ За 15 лет в Санкт-Петербурге было утрачено 63 нивелирных пункта при проведении работ по демонтажу ЛЭП.

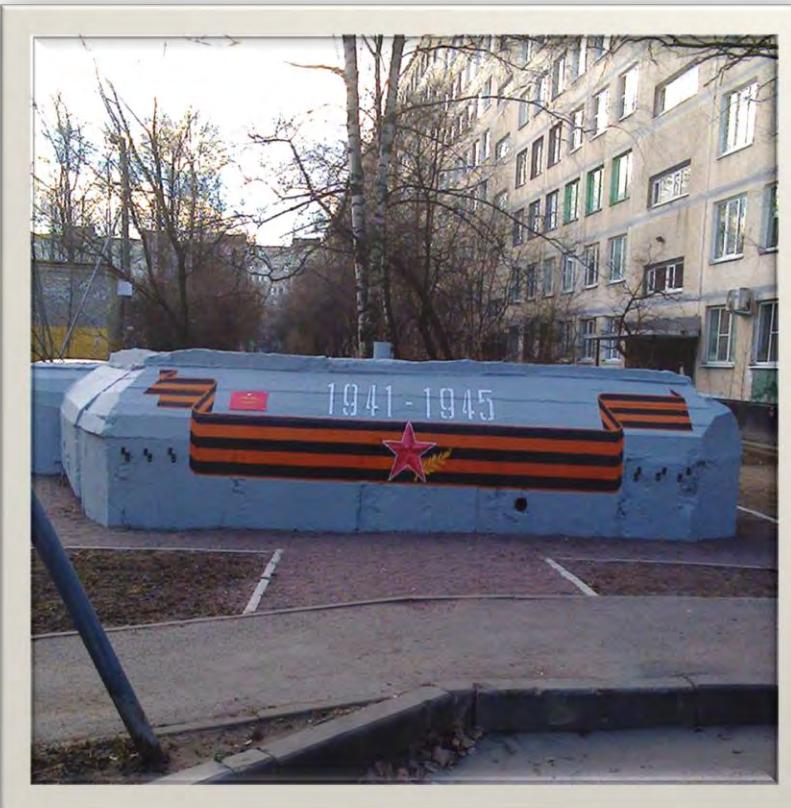
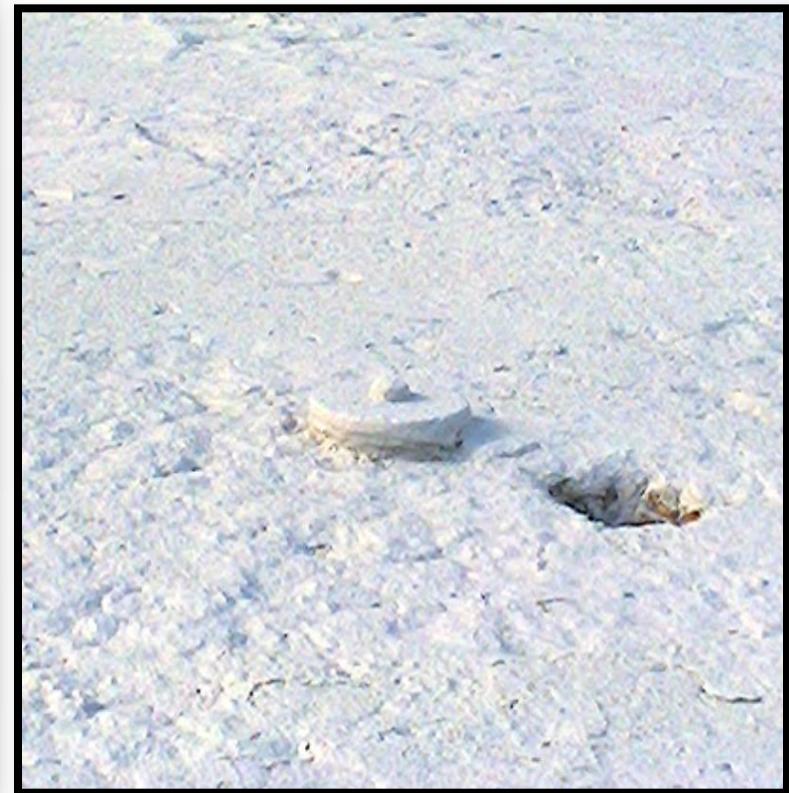
Гравиметрический пункт на крыше дота

Гравиметрическим пунктом называется точка на земной поверхности, в которой измерено ускорение силы тяжести и определены геодезические координаты, в т.ч., высота.
