РОСРЕЕСТР

Управление Федеральной службы
государственной регистрации,
кадастра и картографии
по Санкт-Петербургу

**Обеспечение сохранности геодезических,
nivelirных и гравиметрических пунктов,
расположенных на территории
Санкт-Петербурга**

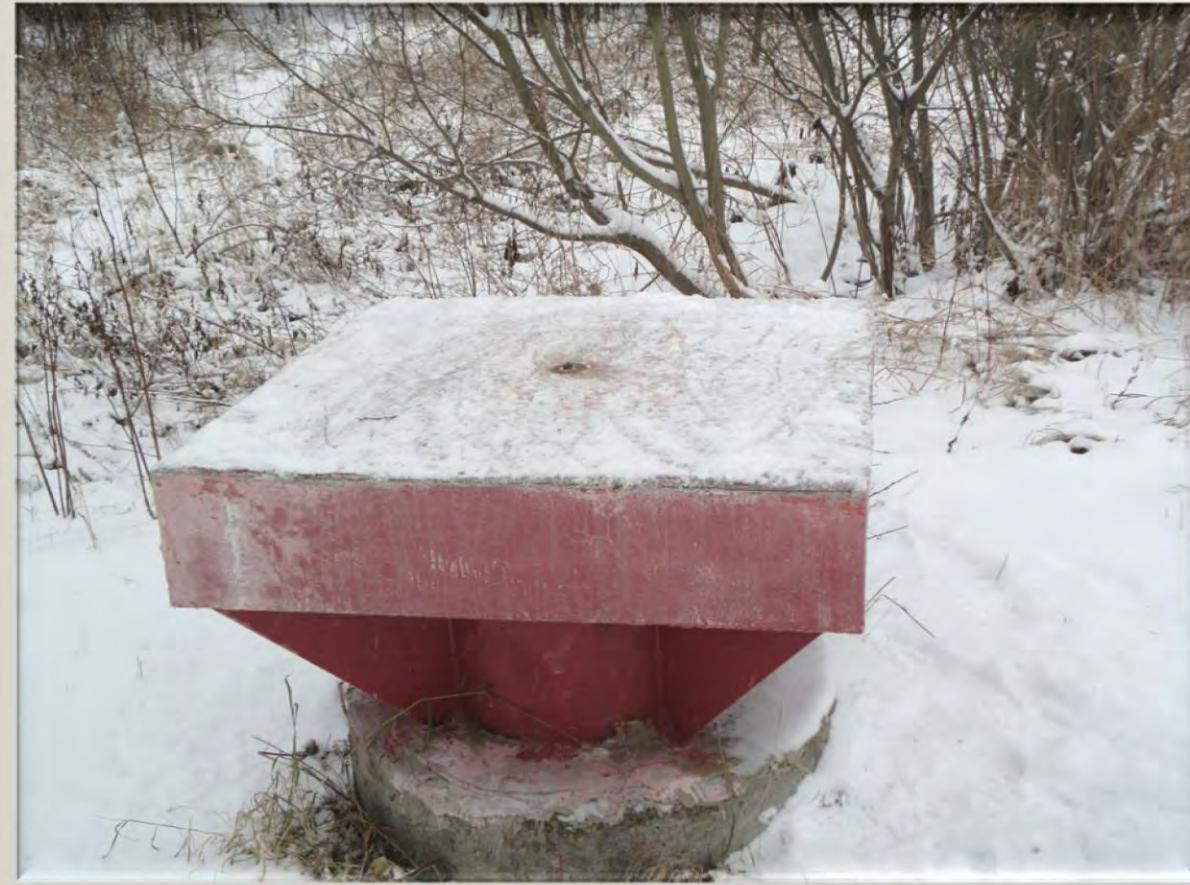
Гравиметрический пункт

Гравиметрическим пунктом называется точка на земной поверхности, в которой измерено ускорение силы тяжести и определены геодезические координаты, в т.ч., высота.

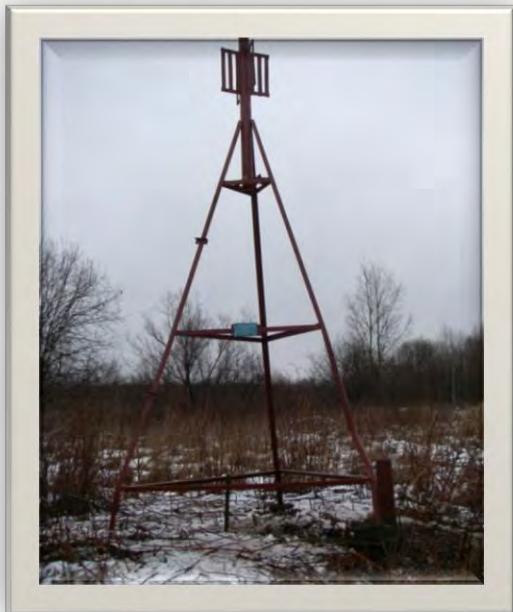
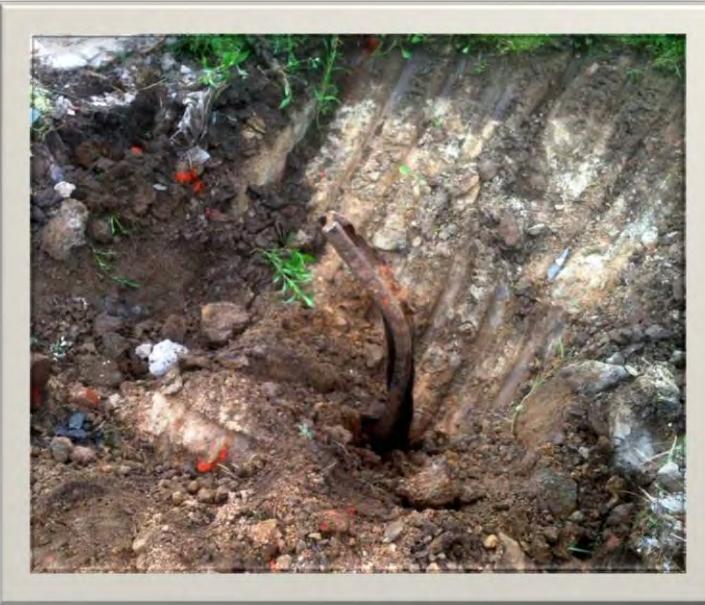
Повреждение центра пункта триангуляции, повлекшее его утрату

Попал в зону строительства Жилого Комплекса.

- ✓ За **уничтожение пункта** генеральный подрядчик строительства **был привлечен к административной ответственности по части 3 ст. 7.2 КоАП РФ (ШТРАФ 50 тысяч рублей).**
- ✓ За **неуведомление об утрате** – застройщик, обеспечивающий строительство **был привлечен к административной ответственности по части 4 ст. 7.2 КоАП РФ (ШТРАФ 1 000 рублей).**

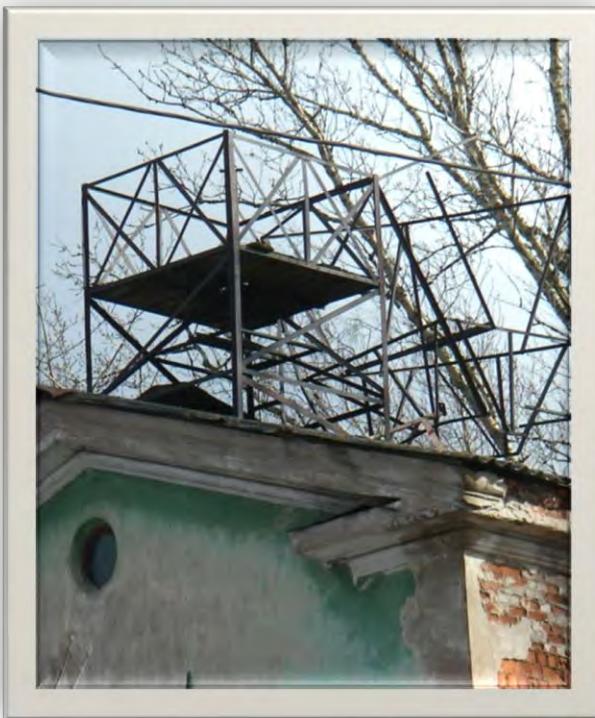
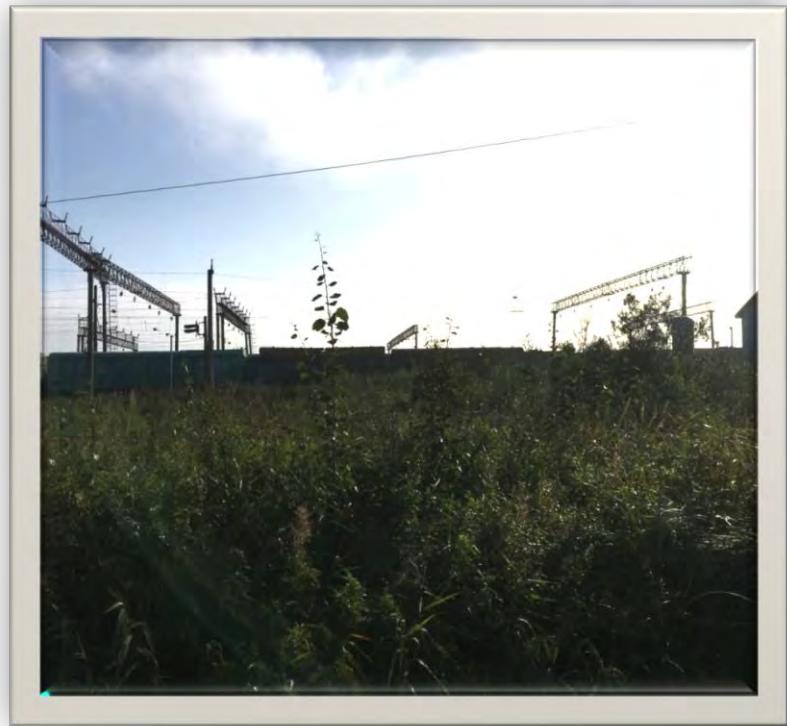
Утрата пункта триангуляции

Утрата в результате сноса здания.

✓ Правообладатель объекта недвижимости был привлечен к административной ответственности по части 3 ст. 7.2 КоАП РФ за уничтожение пункта (ШТРАФ 200 тысяч рублей) и за неуведомление об утрате –по части 4 ст. 7.2 КоАП РФ (ШТРАФ 5 000 рублей).

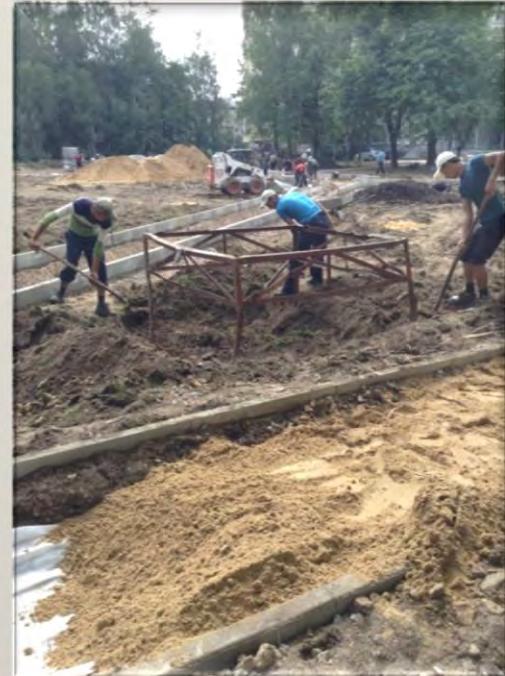
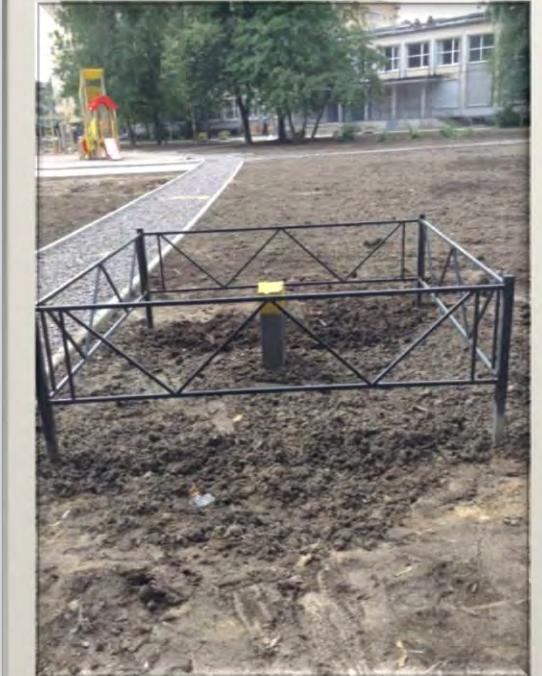
Спасенный пункт триангуляции

**Пункт попал в зону работ по благоустройству территории и
только благодаря бдительности жительницы одного из
близлежащих домов был спасен.**

**Заказчиком работ были оплачены работы по восстановлению
наружного оформления пункта.**

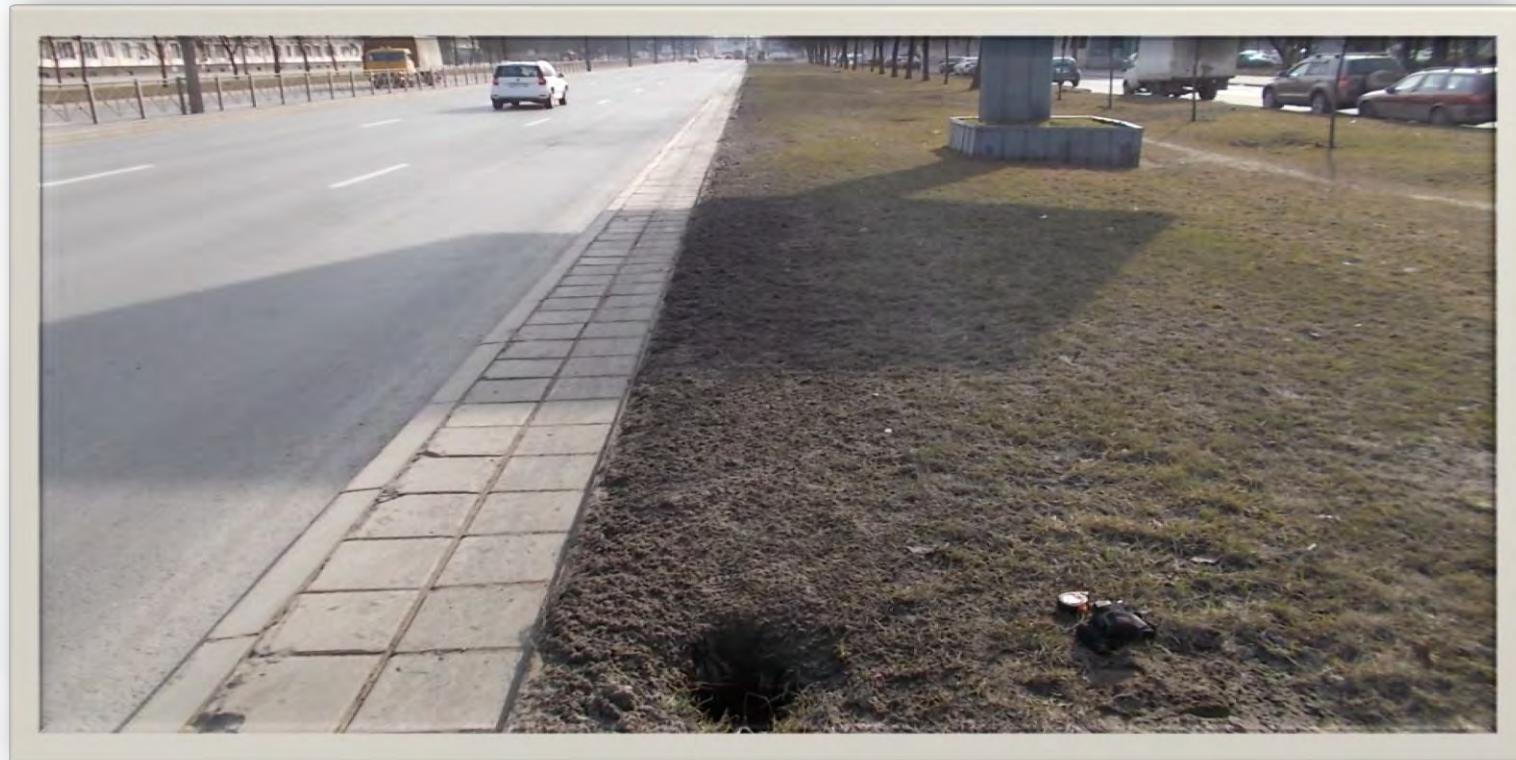
Пример причин утраты грунтовых пунктов

**В результате проведения работ пункт оказался под слоем земли.
Пункт мог оказаться утраченным в случае расширения
проспекта, либо иного оформления газона.**

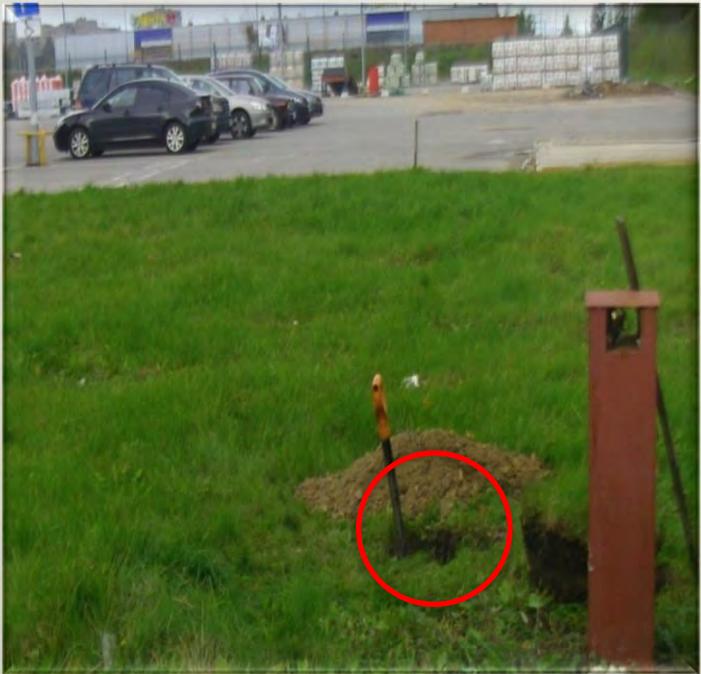
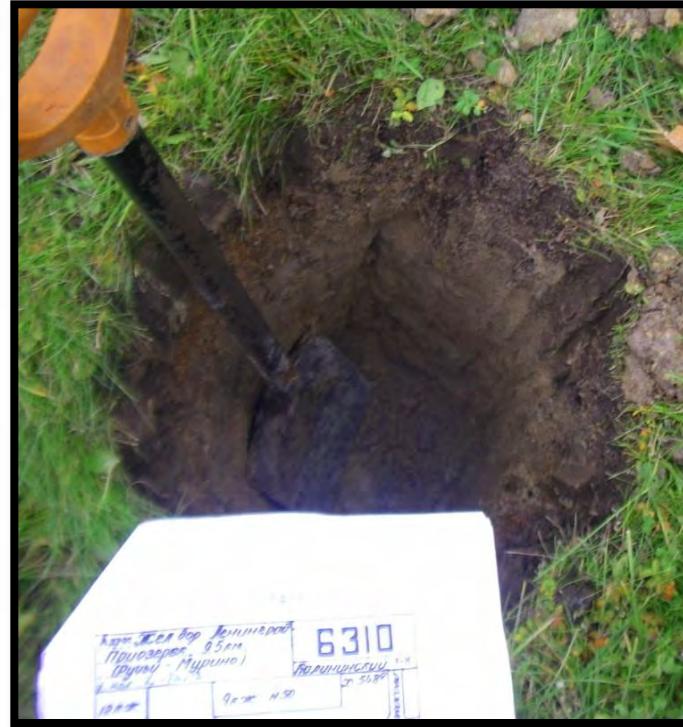
Утрата пункта полигонометрии

Пункт был утрачен в 2013 году при благоустройстве территории (сверху был насыпан грунт высотой 1м, центр пункта при проведении работ был поврежден).

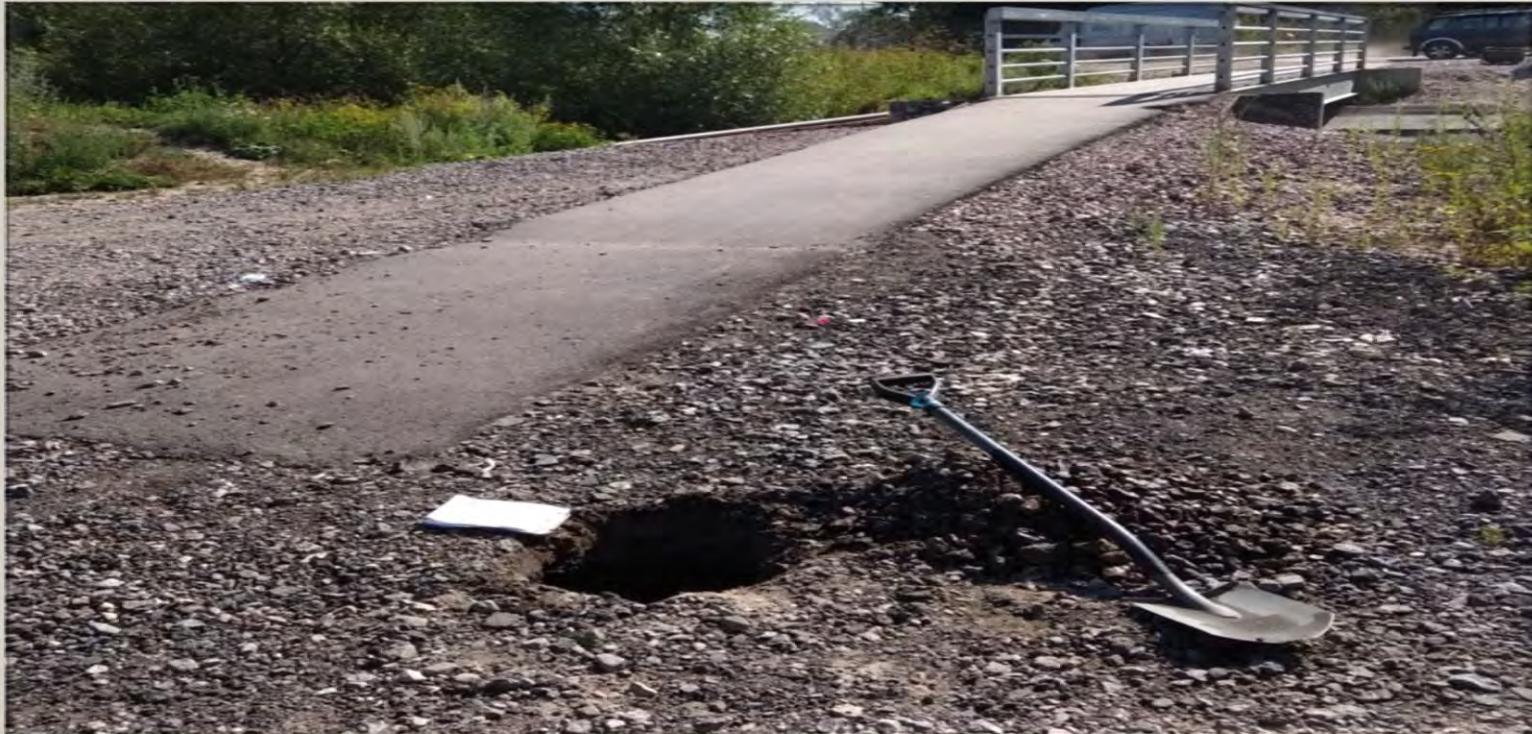
Утрата грунтового репера

Утрачен в результате проведения работ
по строительству моста.

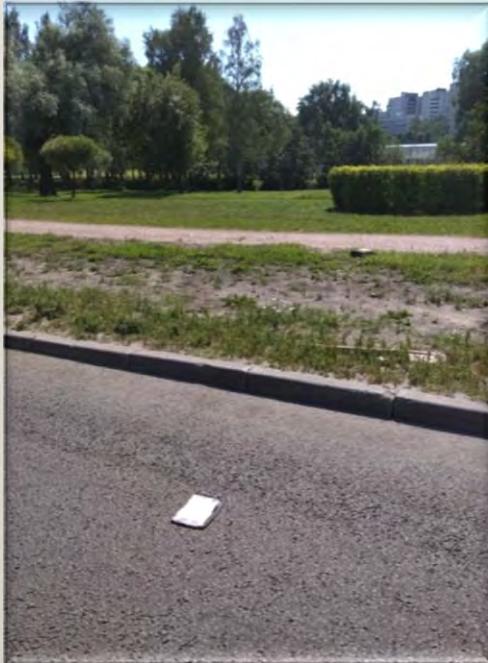
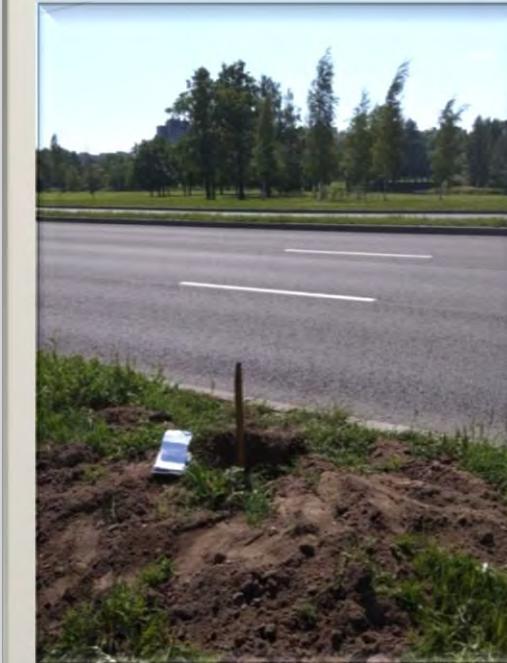
Утрата пунктов полигонометрии

✓ За 15 лет в результате проведения реконструкции, расширения и ремонта автодорог, улиц и проездов Санкт-Петербурга было утрачено (в т.ч., оказалось под асфальтом) 587 грунтовых пунктов.

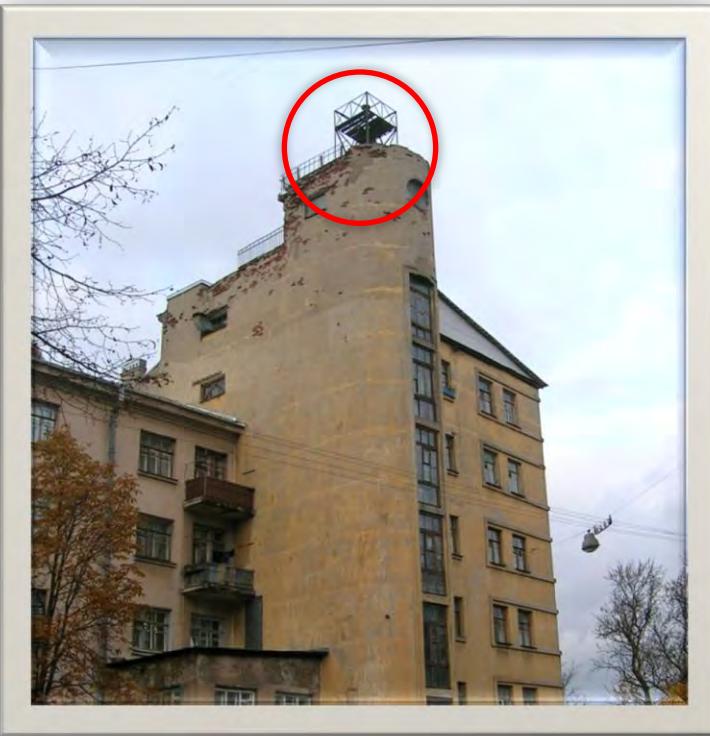
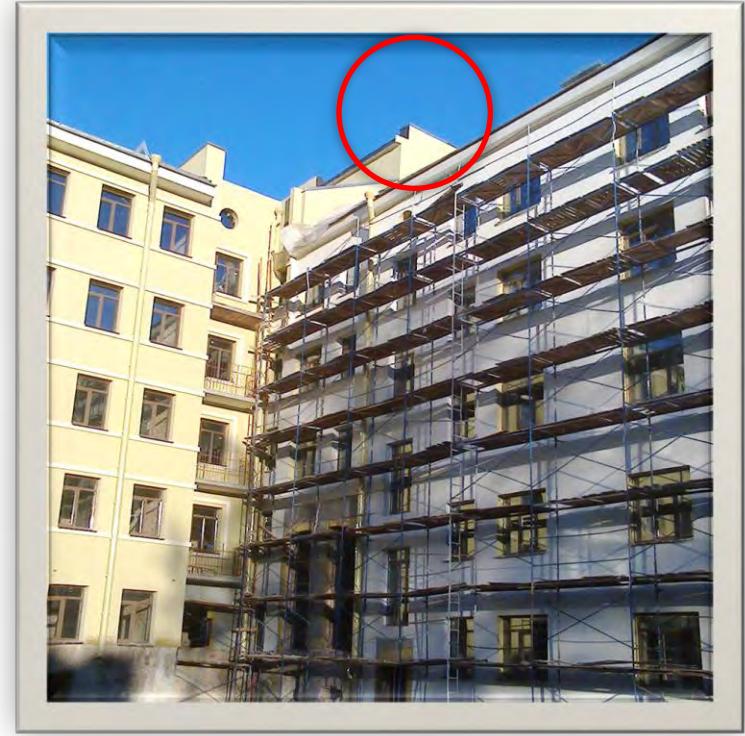
Утрата пунктов триангуляции на здании

✓ За 15 лет в результате проведения капитального ремонта зданий или ремонта крыш) было утрачено 111 геодезических пунктов и нивелирных знаков.

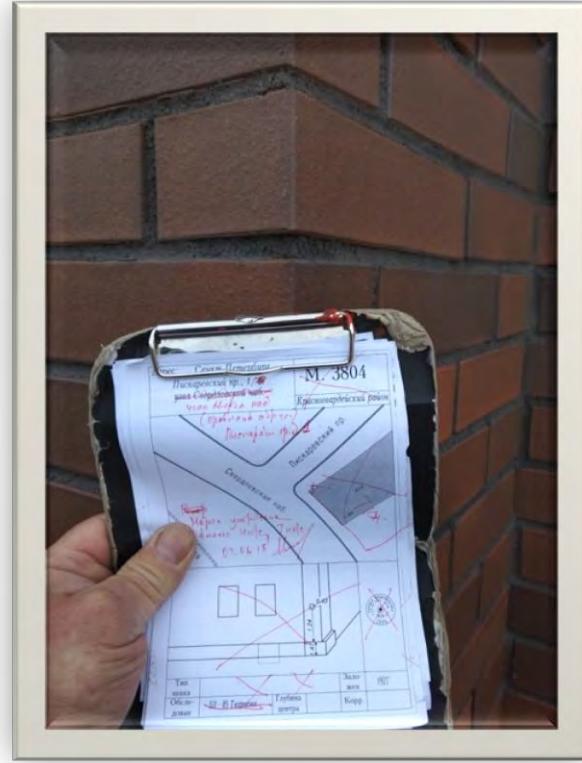
Утрата стенной марки

По причине сноса здания - на месте 4 этажного здания построено новое – 7 этажное.

✓ За 15 лет в городе было снесено (вместе с геодезическими пунктами и нивелирными знаками) 251 здание.

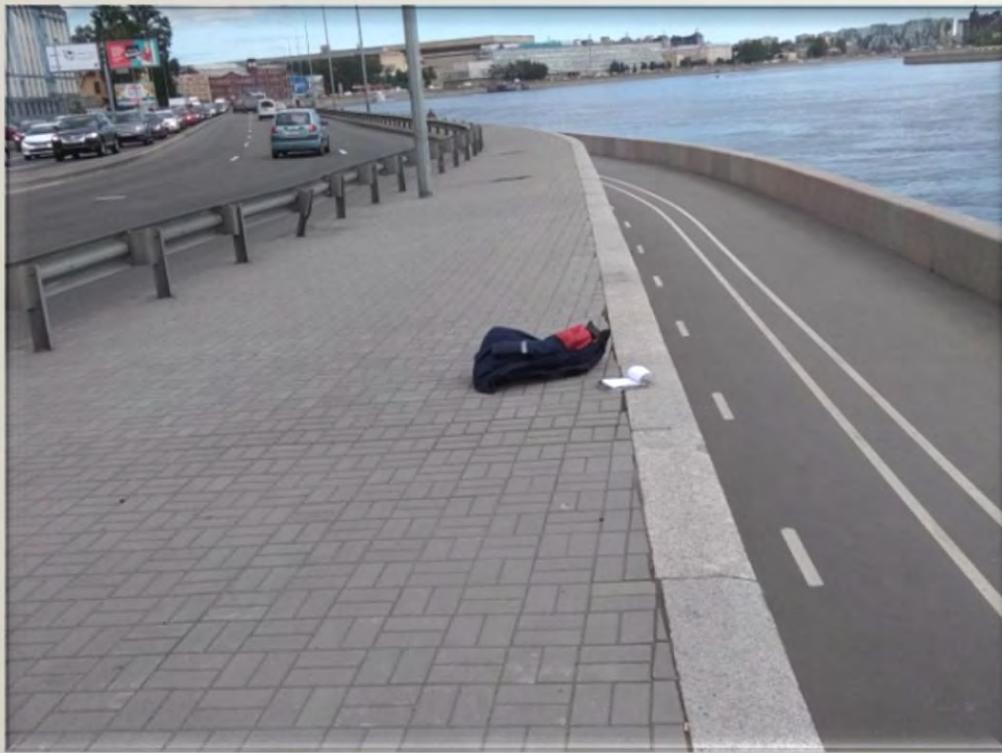
Утрата вертикального репера

Утрата после реконструкции набережной и создания
велосипедной дорожки.

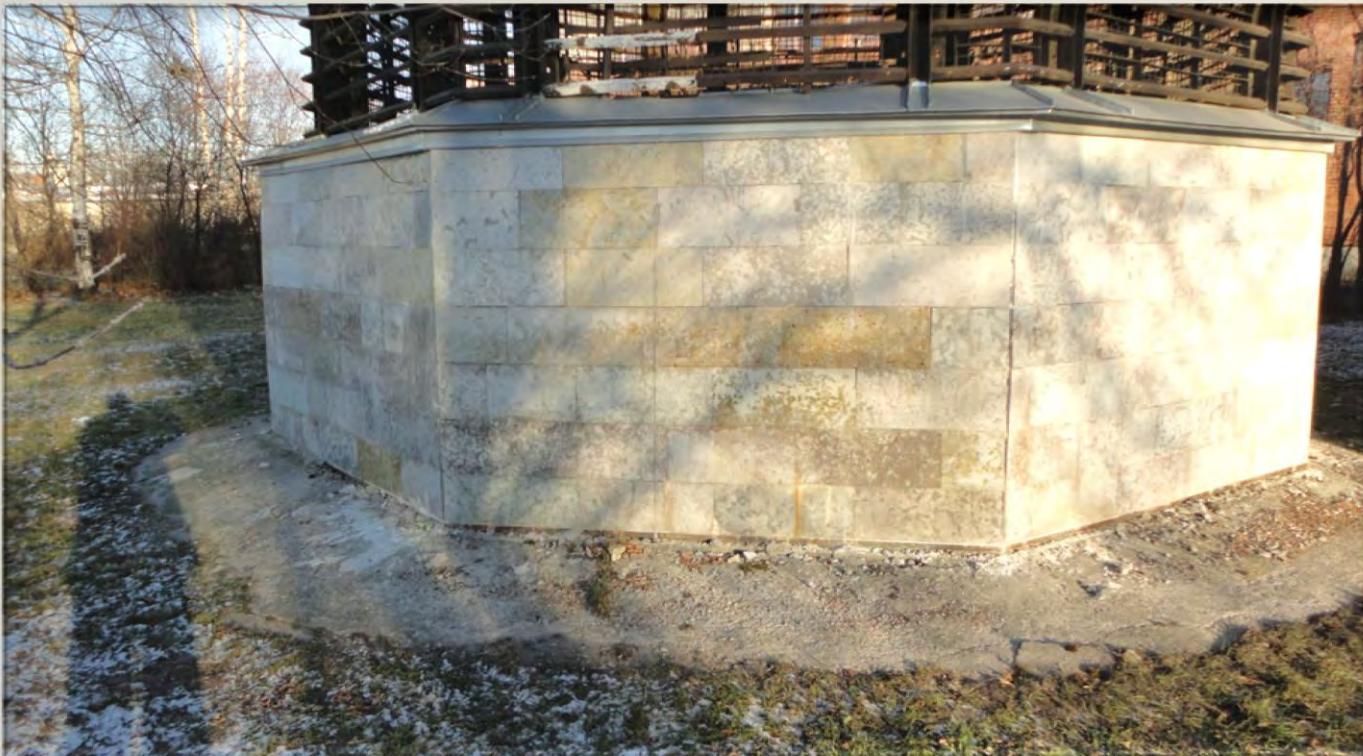
Утрата стенной марки и репера

Утрата после проведения фасадных работ на
вентиляционном киоске метро.

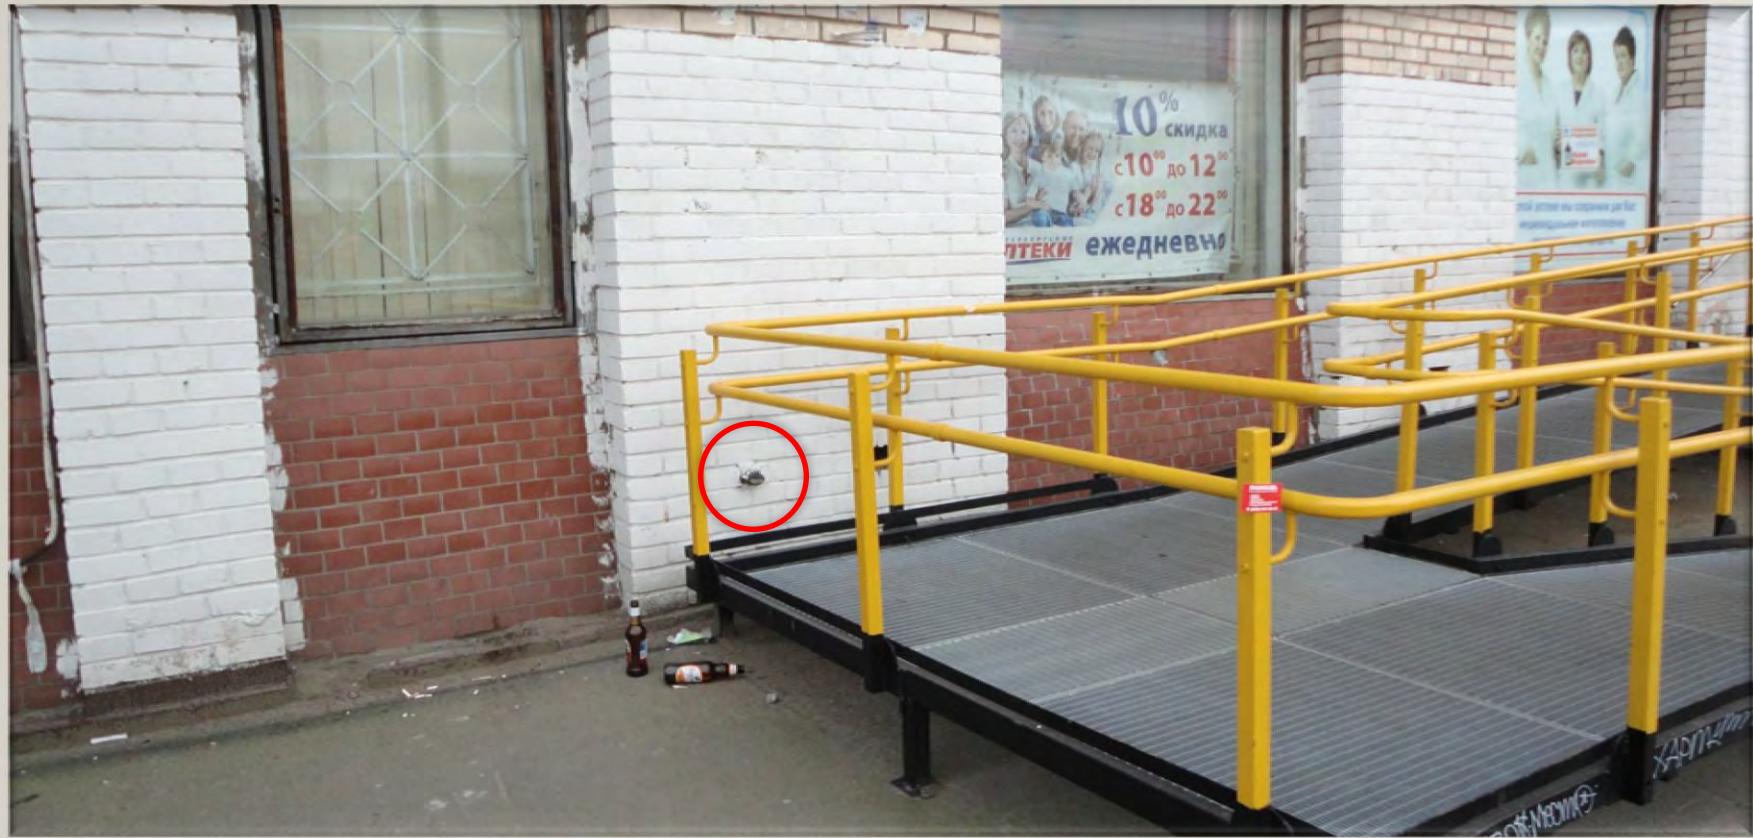
Без утраты пункта, но затруднит работу

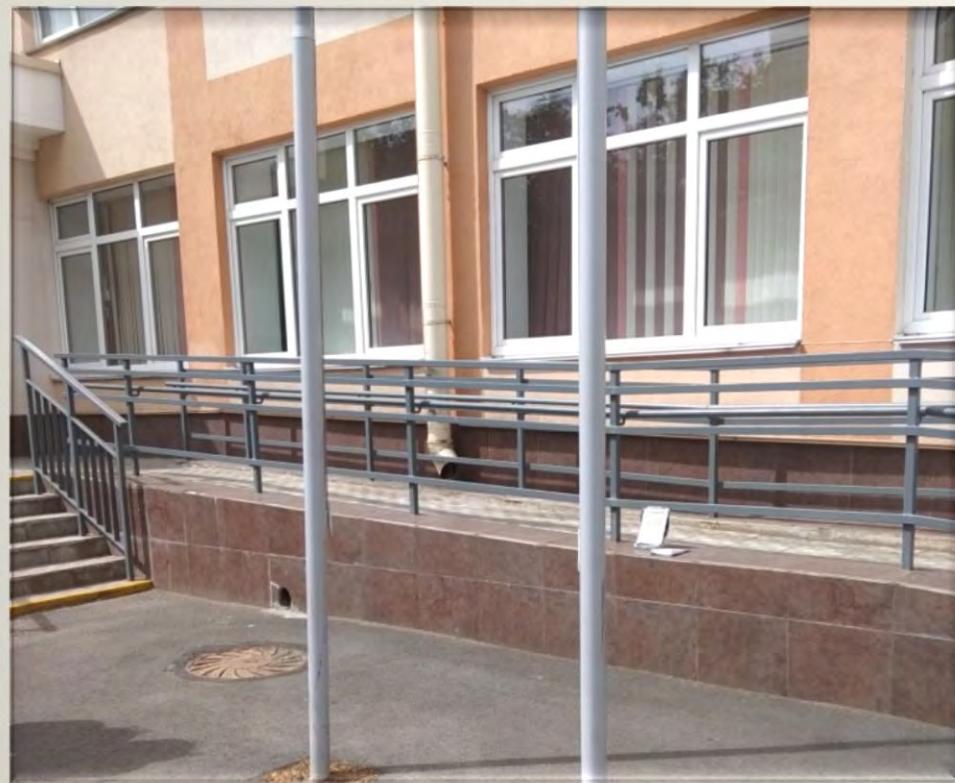
Утрата стенного репера

Утрата при проведении работ по установке пандуса для инвалидов.

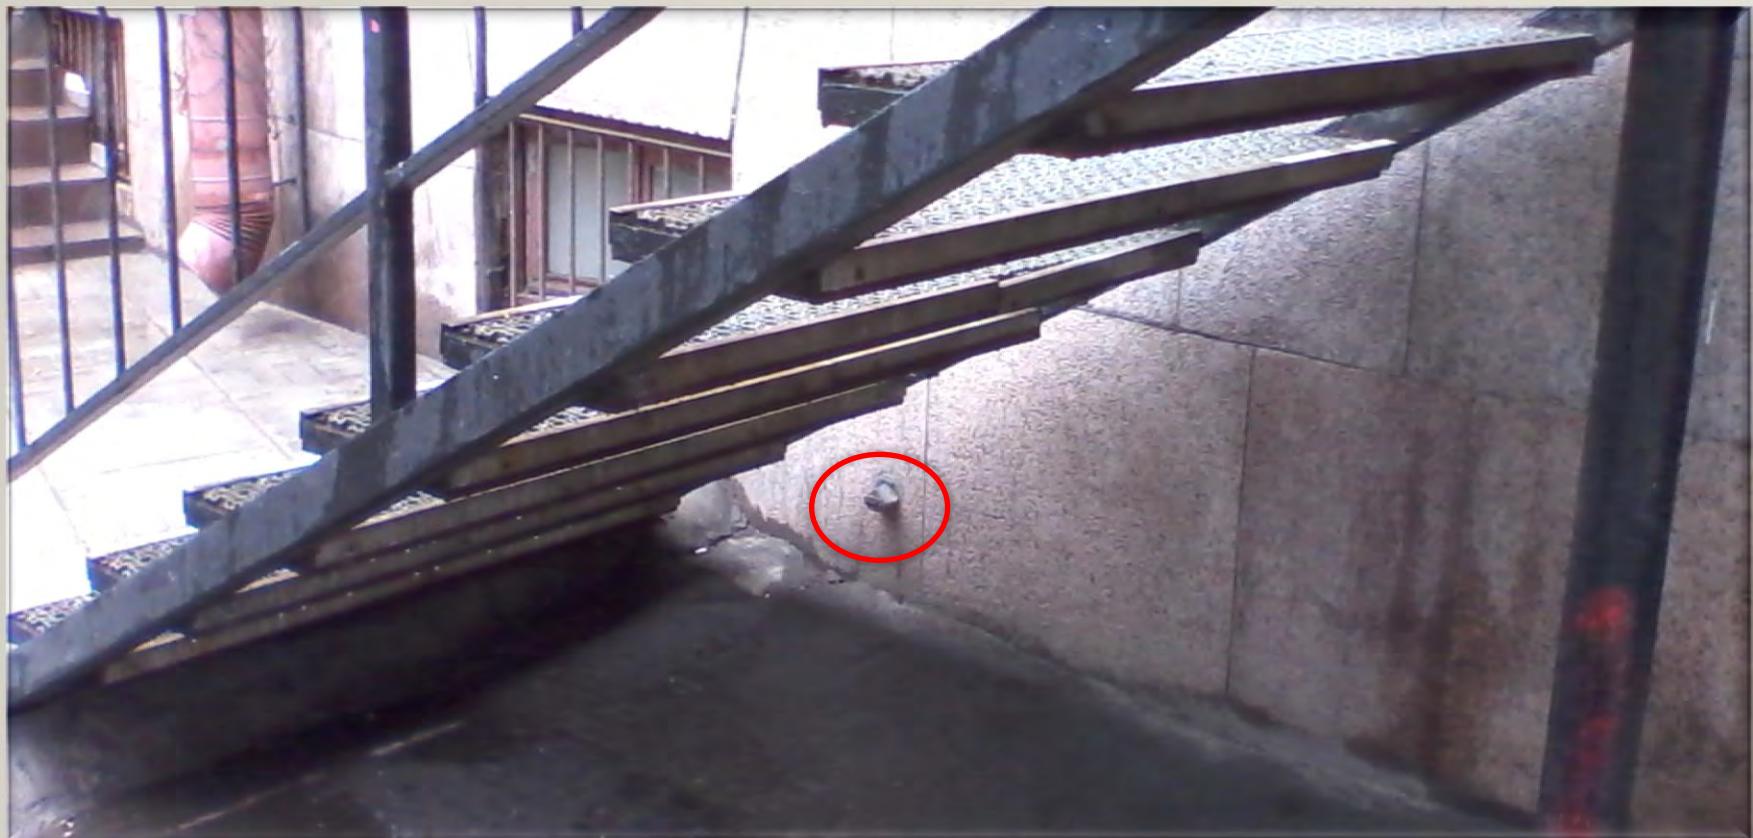
Без утраты пункта, но затруднит работу

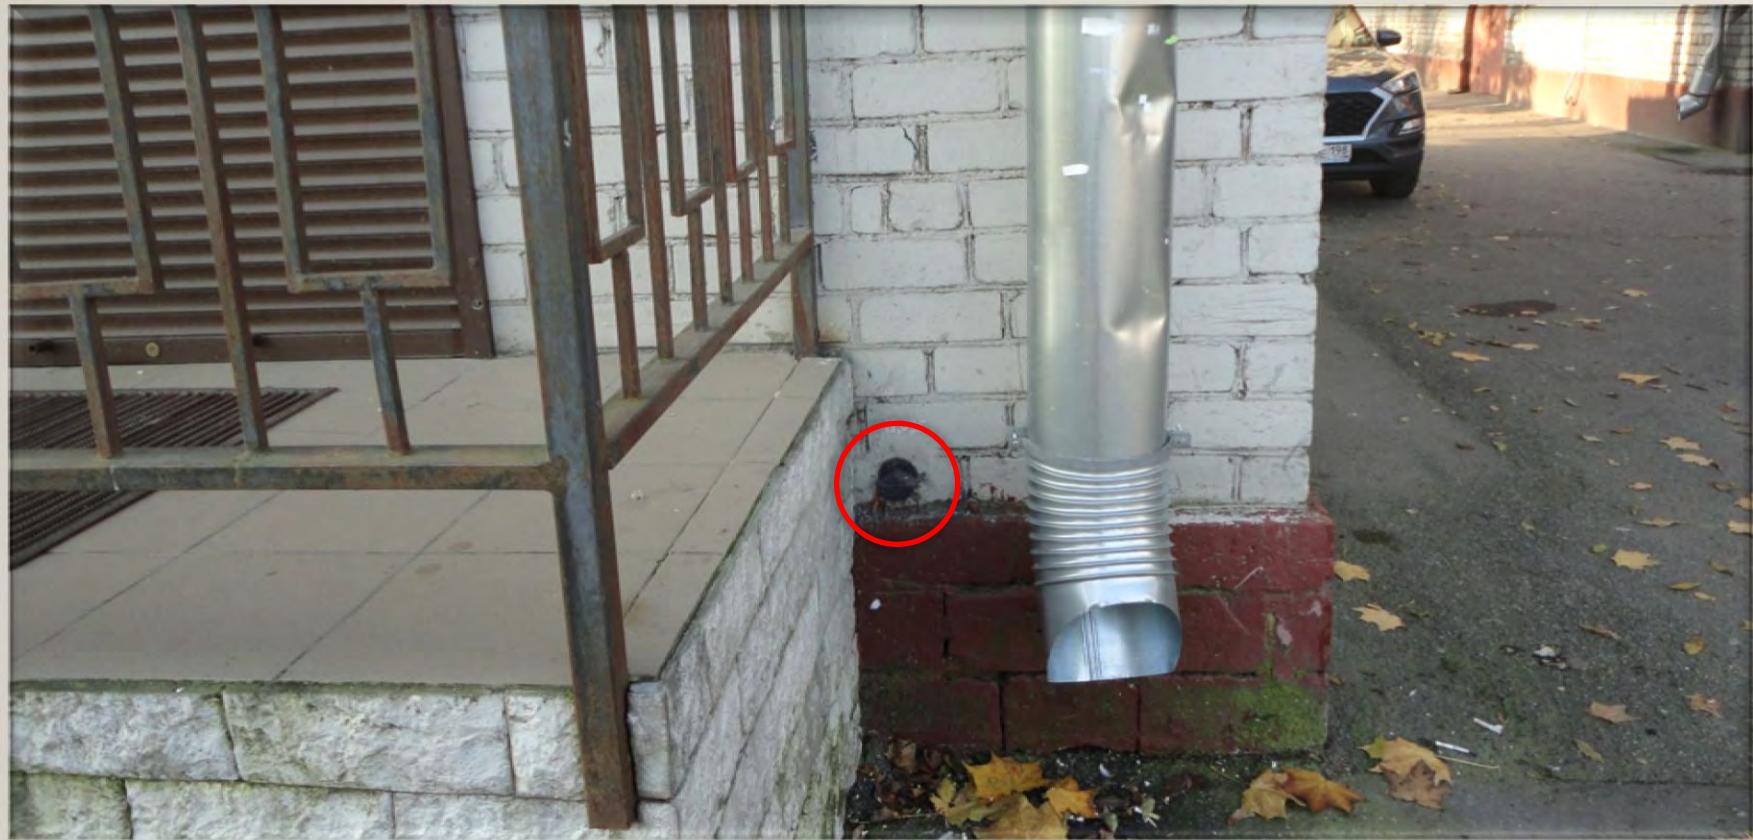
Без утраты пункта, но затруднит работу

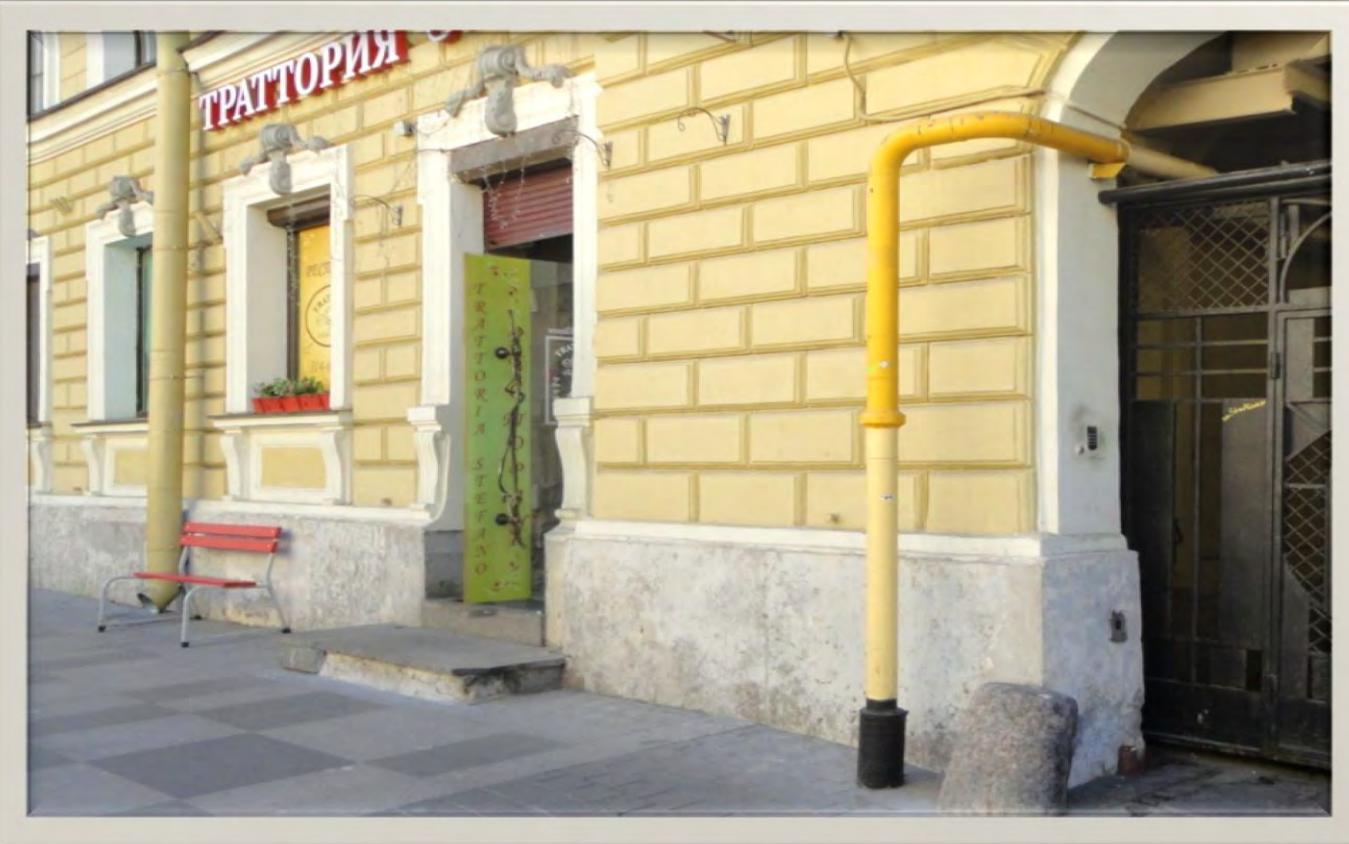
Утрата стенного репера

**Утрата - в месте, где был заложен стенной репер,
установлена дополнительная дверь.**

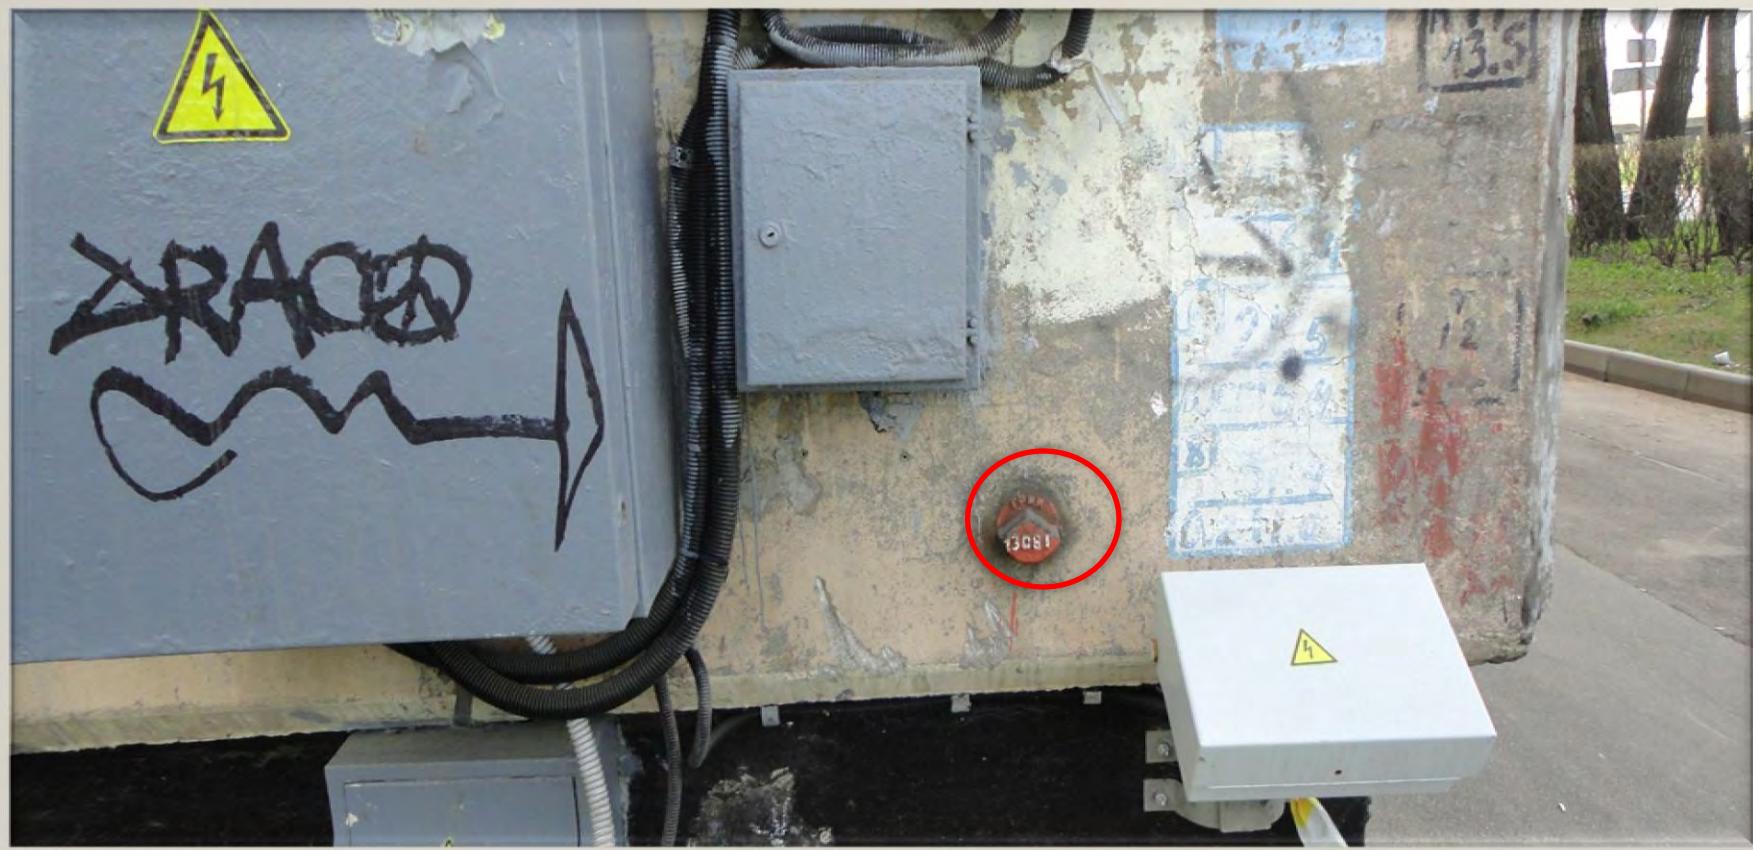
Без утраты пункта, но затруднит работу

Установка такого или подобного ему оборудования выше
местонахождения стенного репера может полностью
сделать невозможным его использование.

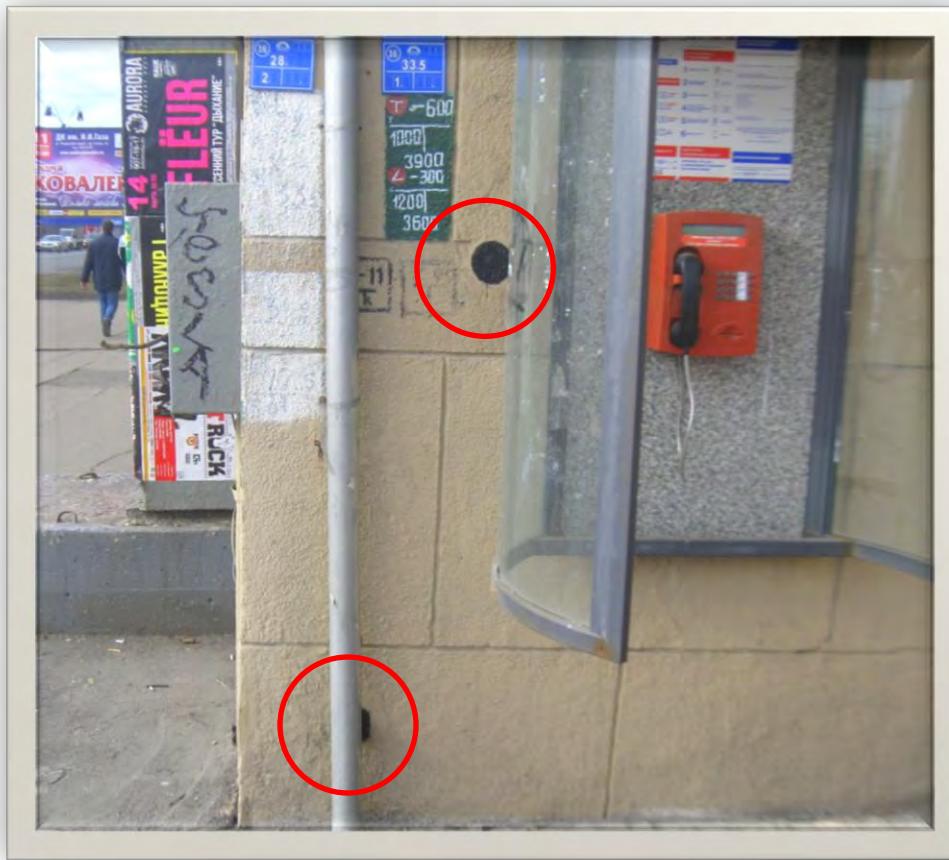
Без утраты пунктов, но затруднит работу

Из-за кабеля, проложенного в трубе, затруднен доступ к стенному реперу, а телефонная будка рядом со стенной маркой может усложнить выполнение геодезических работ.

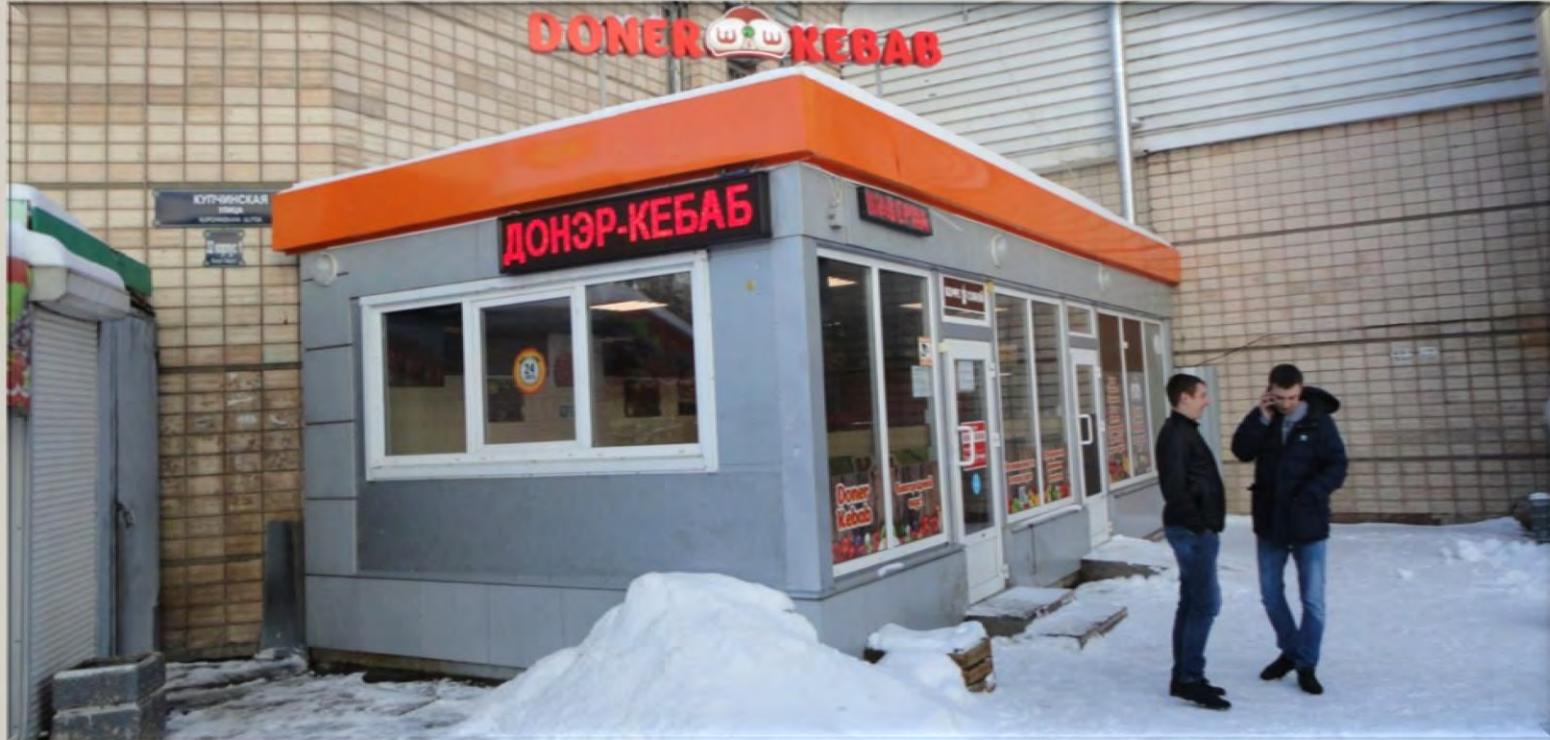
Недоступность пунктов для работы

Из-за установленного киоска оказались недоступны для выполнения геодезических работ 2 стенных пункта, заложенные на стене здания (универсама).

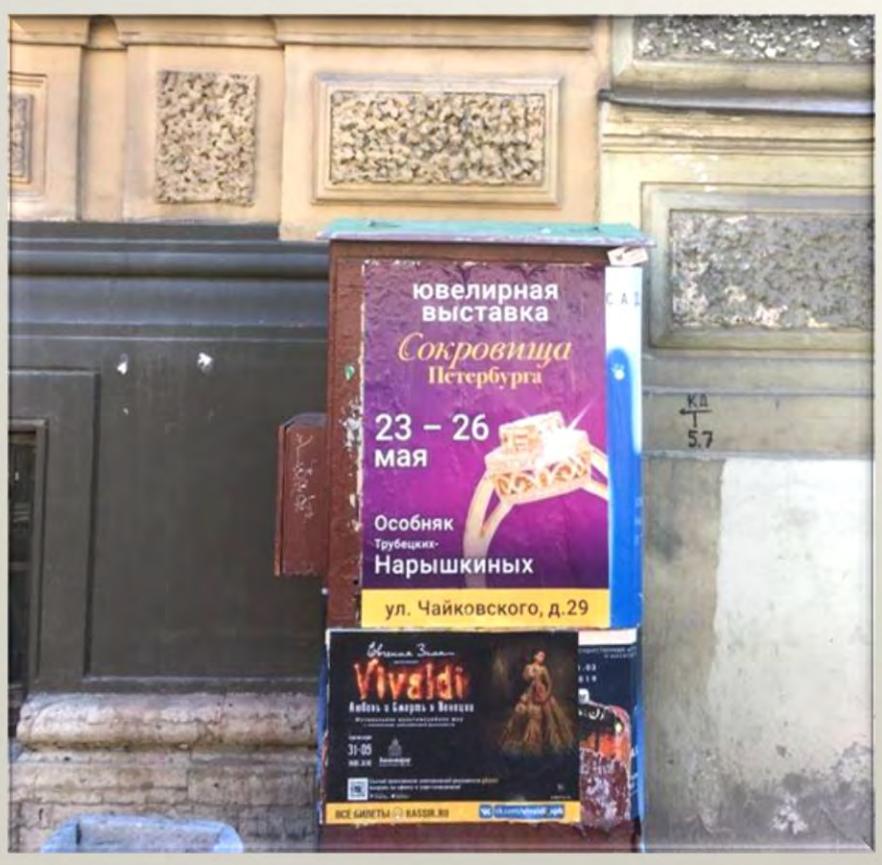
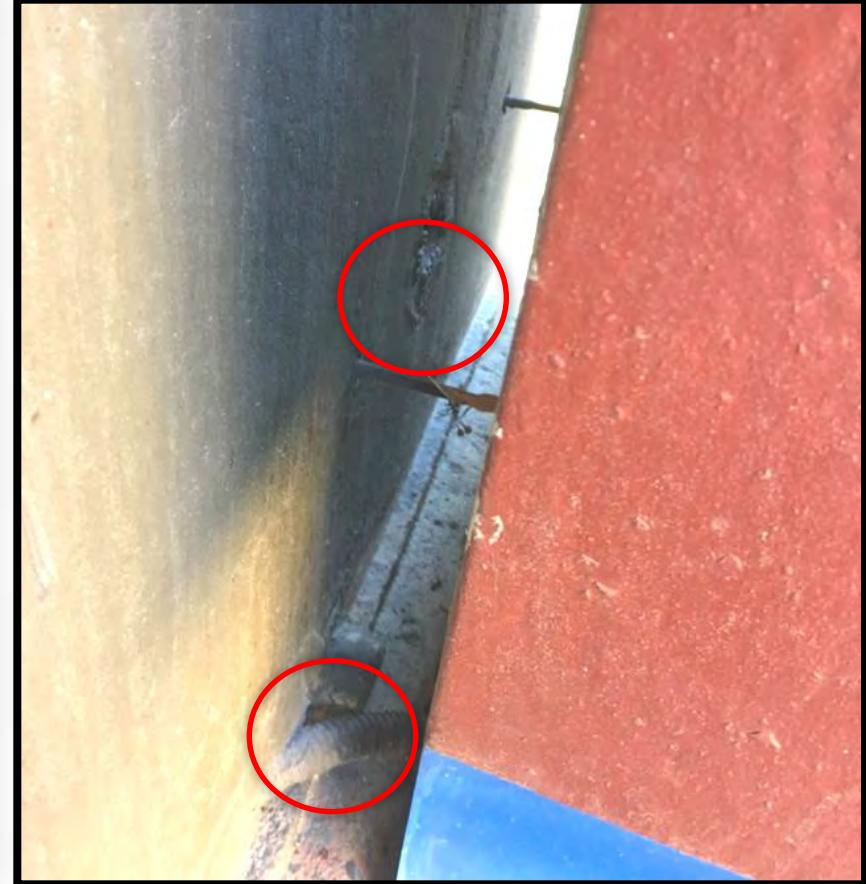
Недоступность пунктов для работы
