РОСРЕЕСТР

Управление Федеральной службы
государственной регистрации,
кадастра и картографии
по Санкт-Петербургу

**Обеспечение сохранности геодезических,
nivelirных и гравиметрических пунктов,
расположенных на территории
Санкт-Петербурга**

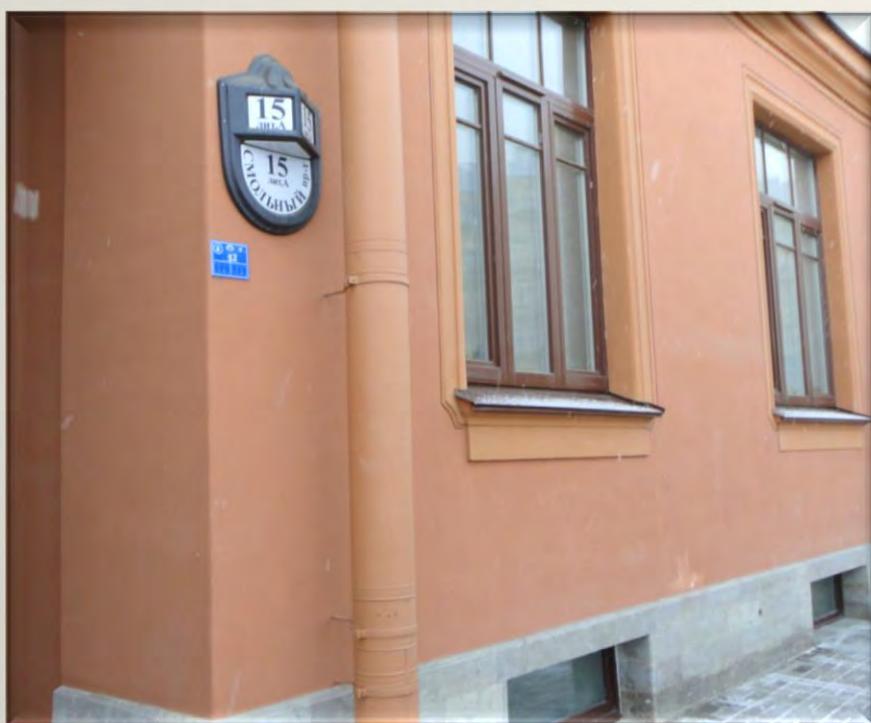
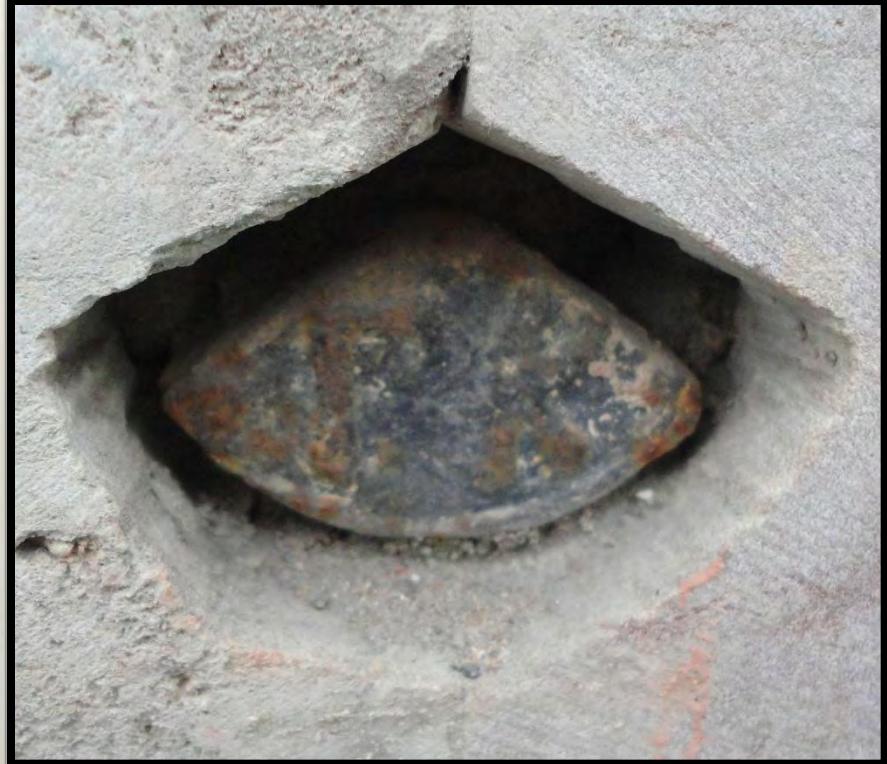
Недоступность пункта для работы

При проведении фасадных работ стенной репер
оказался «замурованным» в фундаменте здания.
Выполнение геодезических работ невозможно.

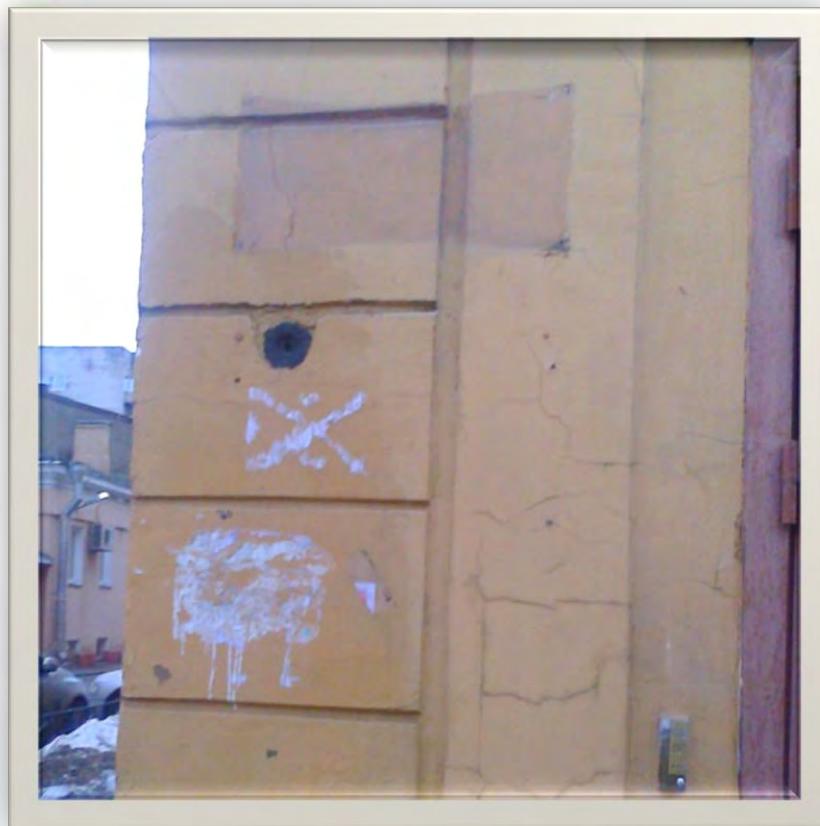
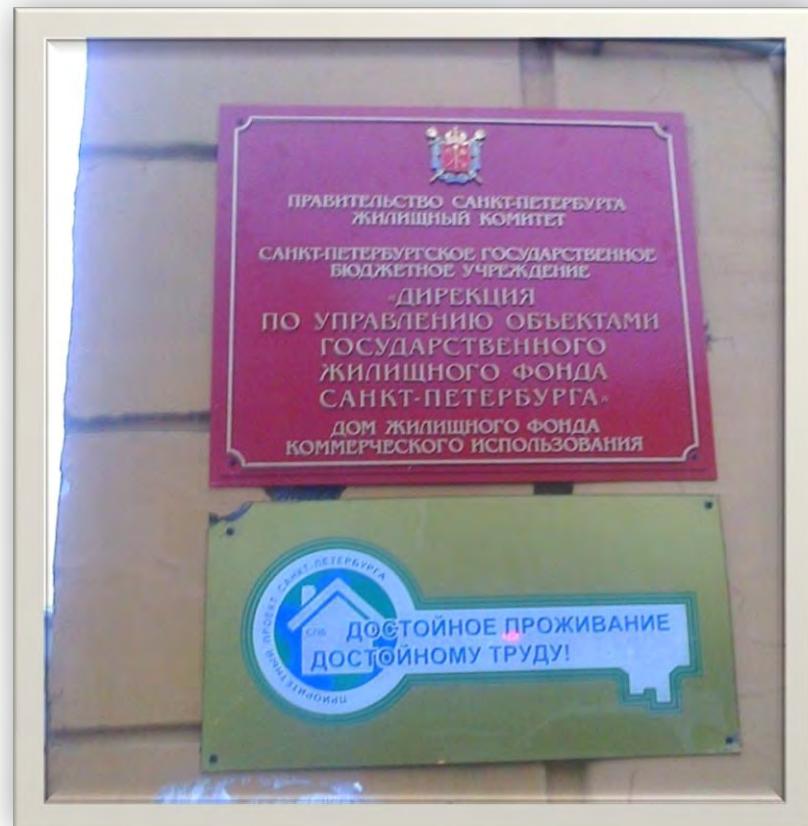
Недоступность пунктов для работы

Стенной пункт был закрыт вывеской учреждения,
находящегося в здании.

После обращения Управления вывеска была перевешена
на другую сторону двери.

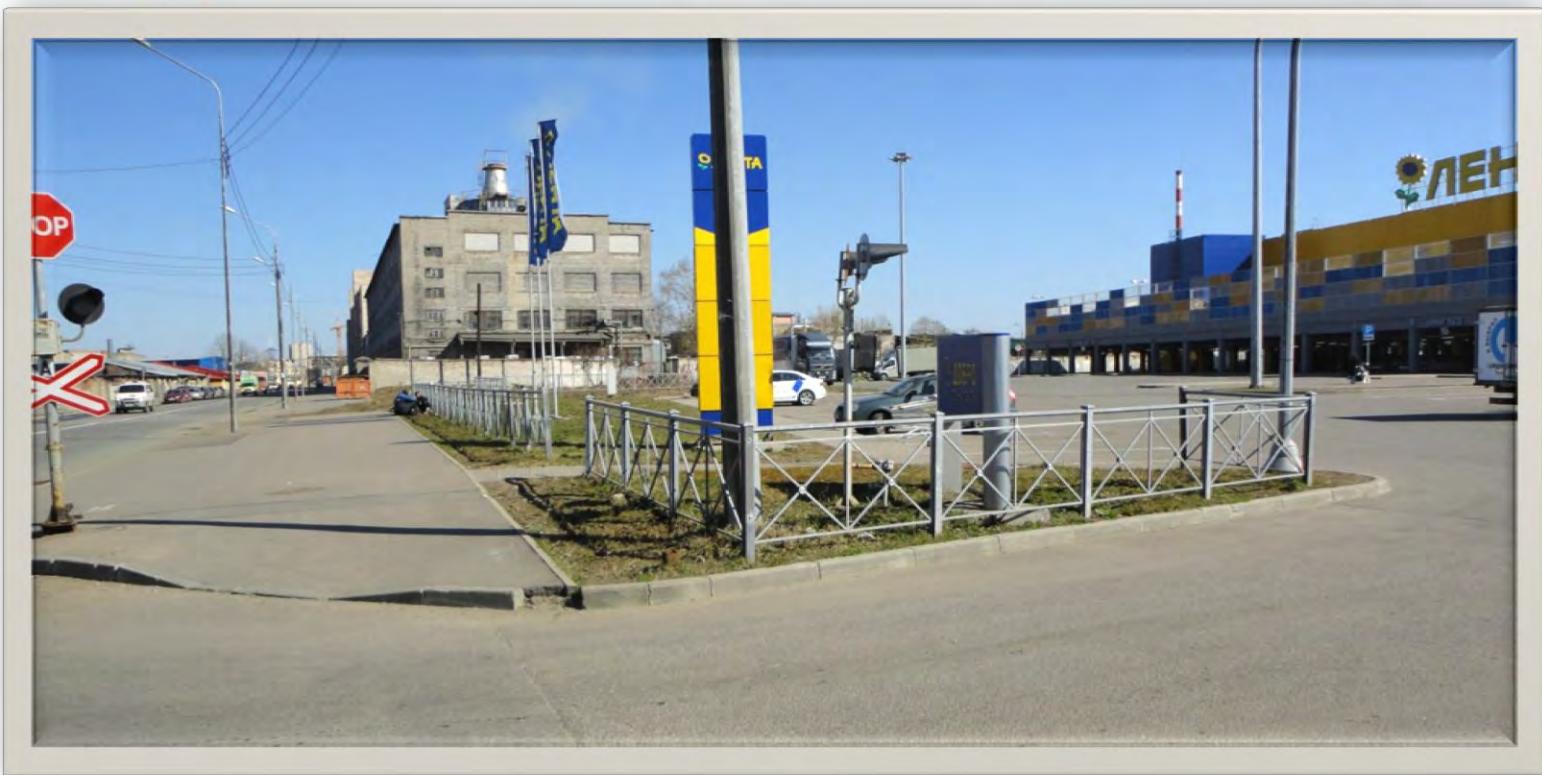
Утрата стенного репера

В результате строительных работ (сноса трансформаторной будки), которая стояла на месте подъезда к построенному супермаркету «ЛЕНТА».

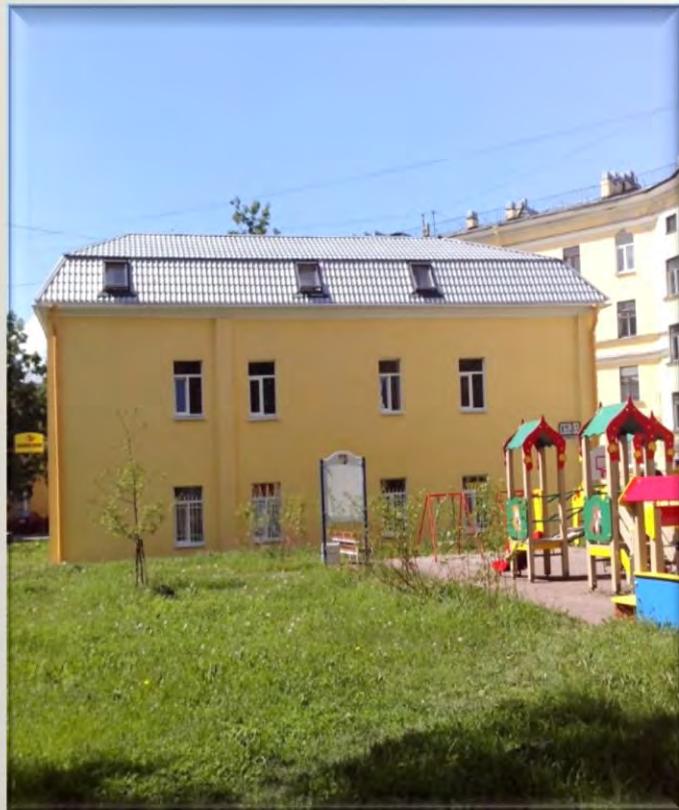
Утрата стенной марки

Утрата - после проведения фасадных работ.

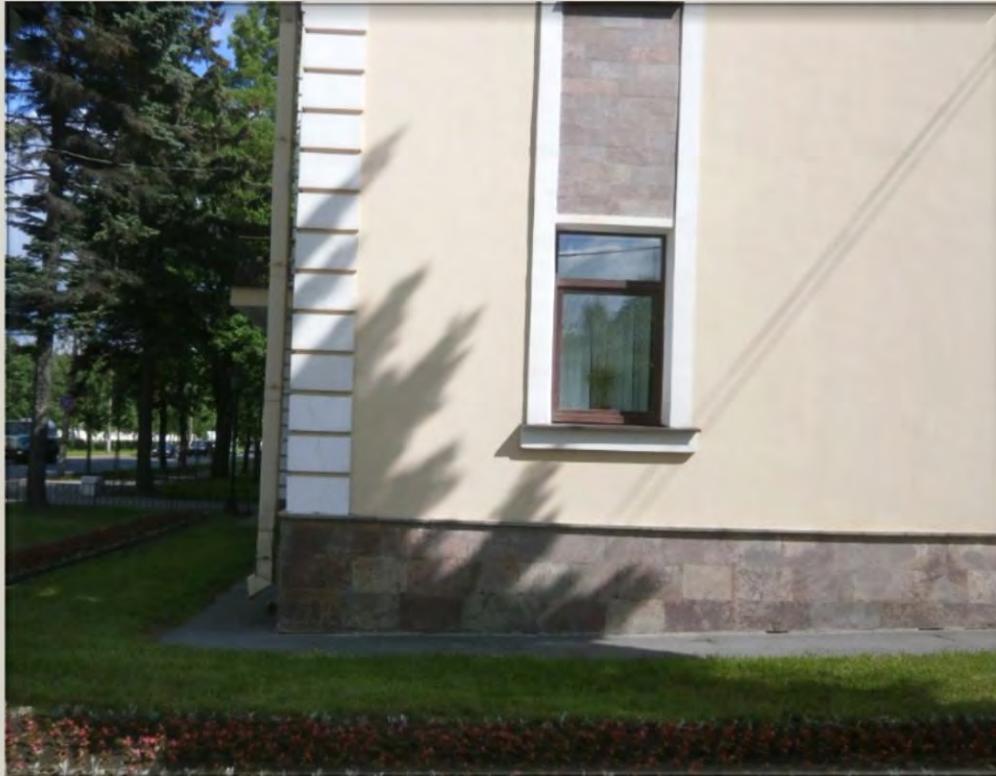
Утрата стенной марки и репера

Утрата - при проведении фасадных работ оказался под облицовкой фундамента здания.

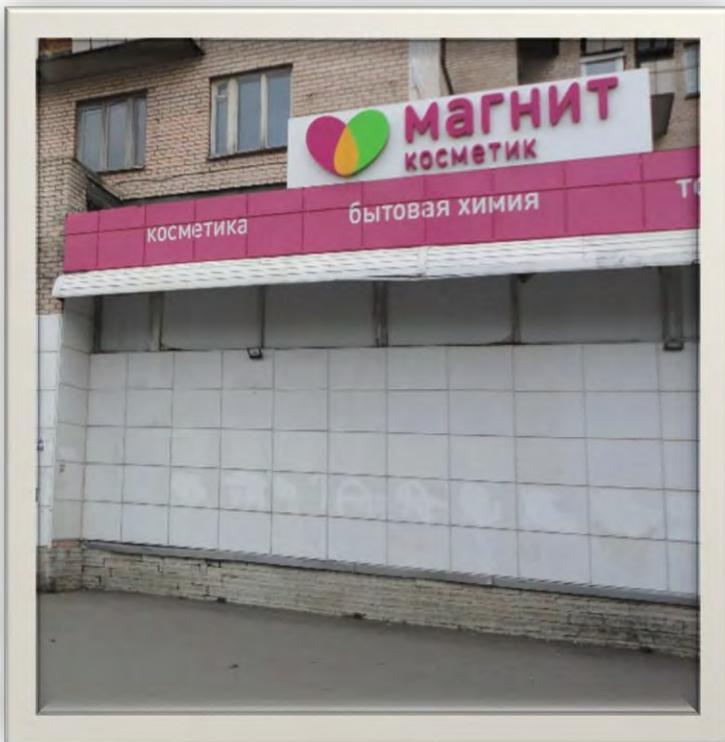
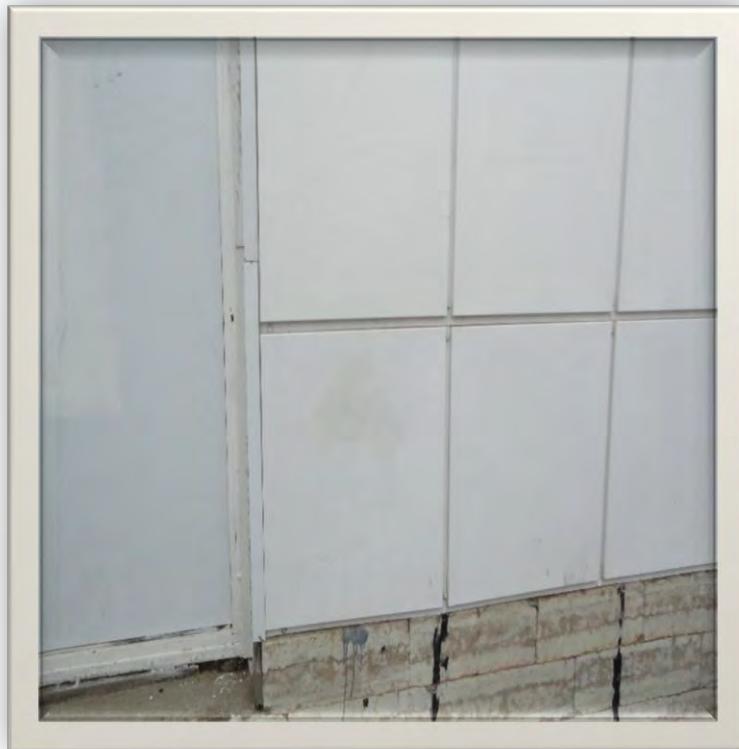
Утрата стенной марки и репера

✓ За 15 лет в Санкт-Петербурге после проведения фасадных работ было утрачено 354 геодезических пунктов и нивелирных знаков.

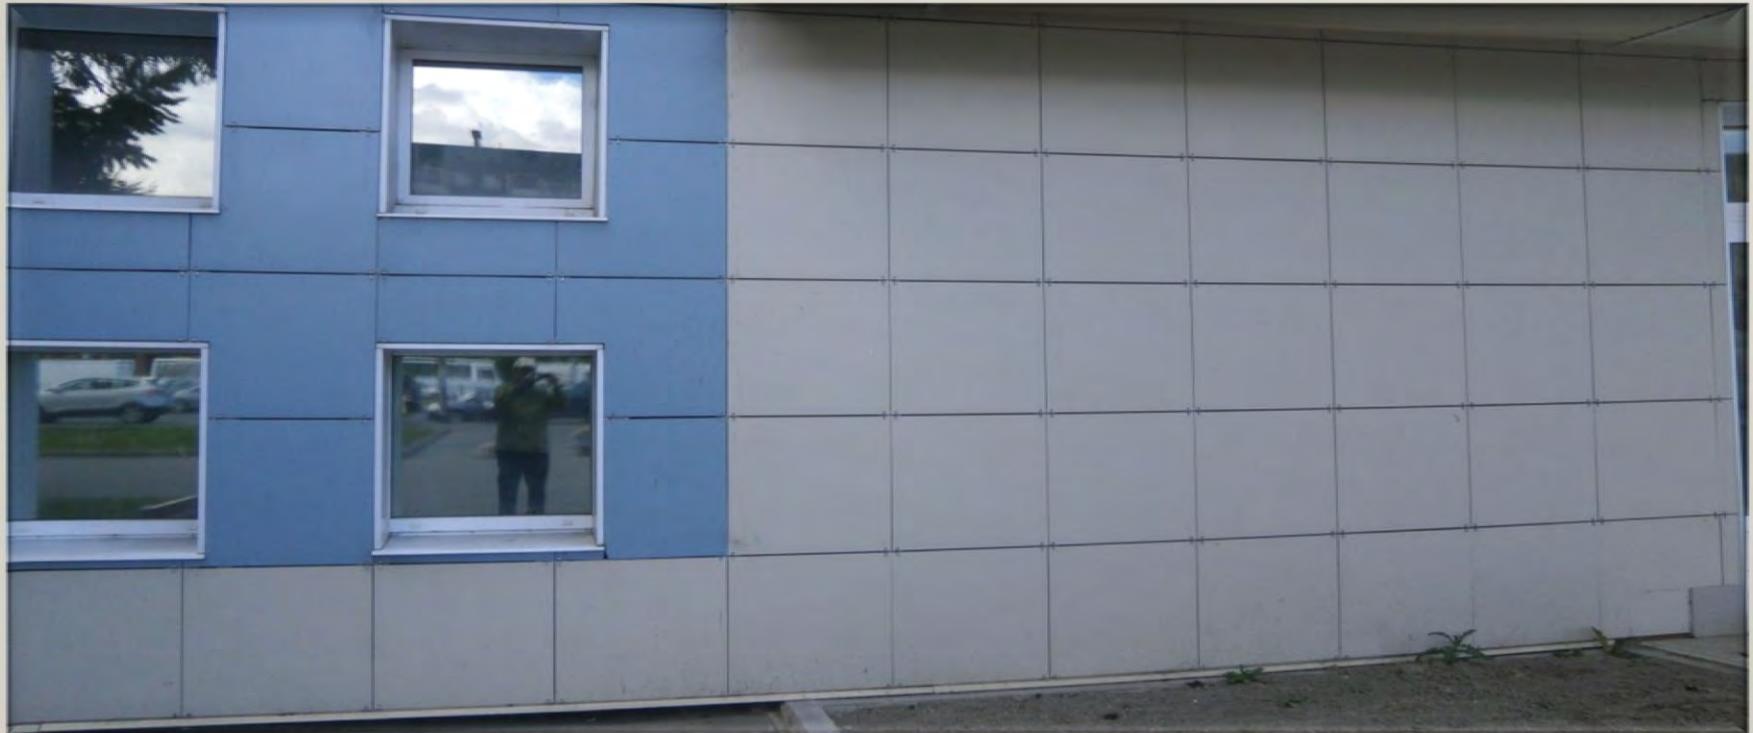
Утрата стенного репера

Утрата - под облицовкой фасада здания.
